東日本大震災と地域衛星通信ネットワーク利用状況報告書

平成24年7月

財団法人自治体衛星通信機構

本報告は、この大震災に際して機構が行った対応、地域衛星通信ネットワークの利用状況や障害の発生状況の詳細をまとめたものである。併せて地震や津波の記録、携帯電話等の公衆通信網の状況に関する資料を可能な限り集め参考として付記した。

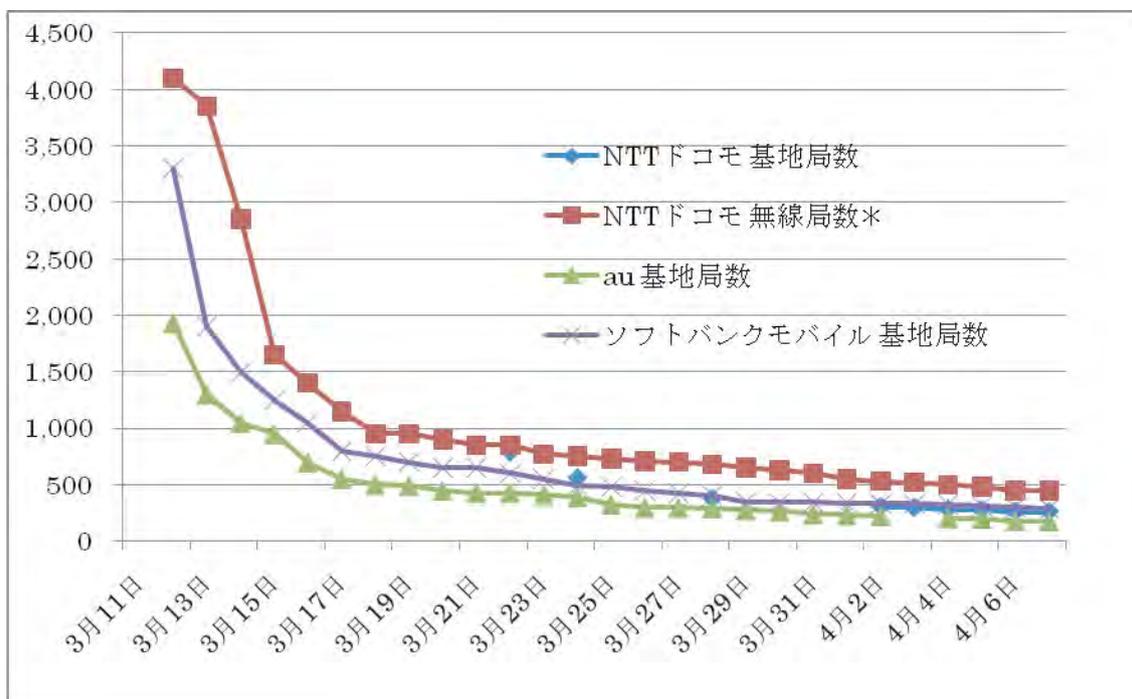
図 1.4-1 各移動通信キャリアの基地局の復旧状況

被害は地震によって基地局が故障しただけでなく、場所によっては基地局そのものが津波で流された。さらに、最近光ファイバーを使うことが多い基地局までの伝送路（エントランス回線）が断線したところもあった。複数の基地局ではエリア一帯が停電になったあと、しばらくはバッテリーで賄っていた電力が底をつき、稼働しなくなるというトラブルが発生。NTTドコモでは東北地方だけで約4900の基地局がダウンしてしまった（表1.4-1参照。全国では6720局、いずれも3月12日17時時点）。その後の復旧状況は図1.4-1のとおりである。

auでは、3月12日、東北6県で3680局の基地局が障害となった(表1.4-1参照)。その後の復旧状況を図1.4-1に示す。

ソフトバンクモバイルの基地局は、3月12日、3786局が障害となった(表1.4-1参照)。その後の復旧状況を図1.4-1に示す。

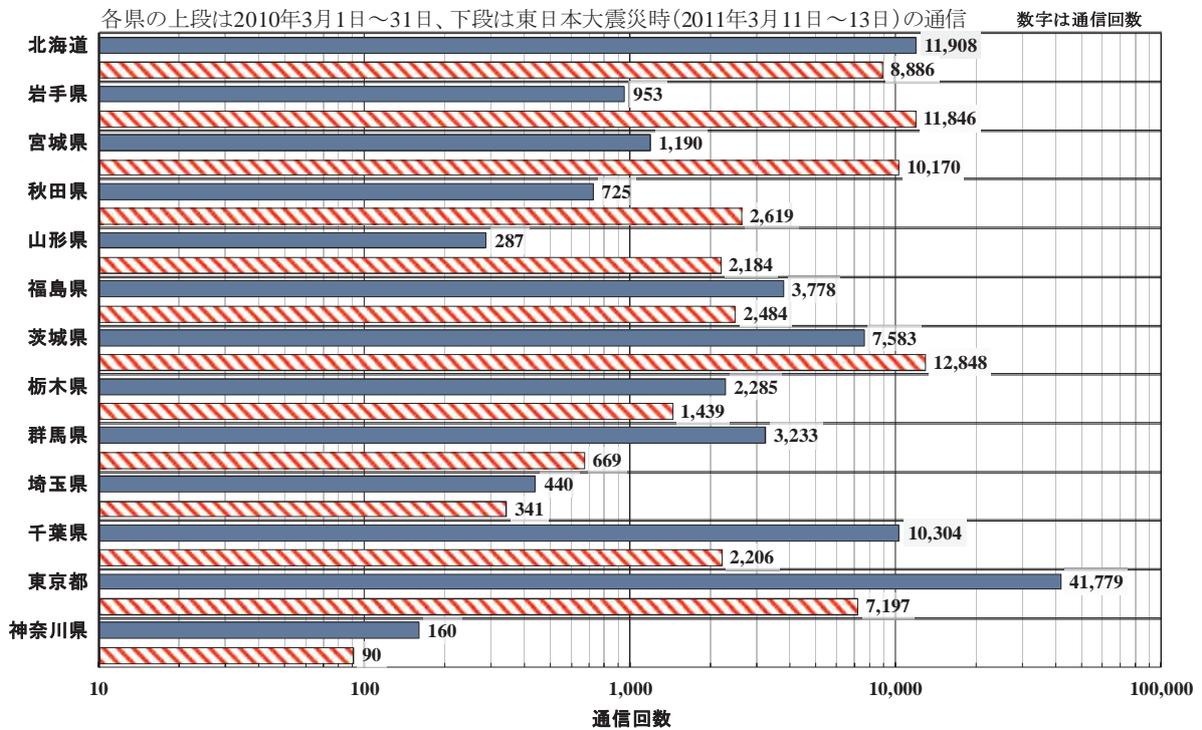
図 3.1-4 東日本大震災時と2010年3月の通信回数

図3.1-4は、主な被災県における東日本大震災から3日間の通信回数（個別通信及びIP型データ伝送の和）と、平常時を代表して2010年3月の1か月間の通信回数（個別通信及びIP型データ伝送の和）とを比較したものである。すなわち、各県の上段の横棒グラフは2010年3月の1か月間のトラフィック、下段が2011年3月11日から13日までの3日間のトラフィックの集計である。

北海道、福島県、茨城県では、1か月の通信量に匹敵する通信が行われている。特に岩手県と宮城県では、1年間の通信量を超える通信が3日間で行われた。

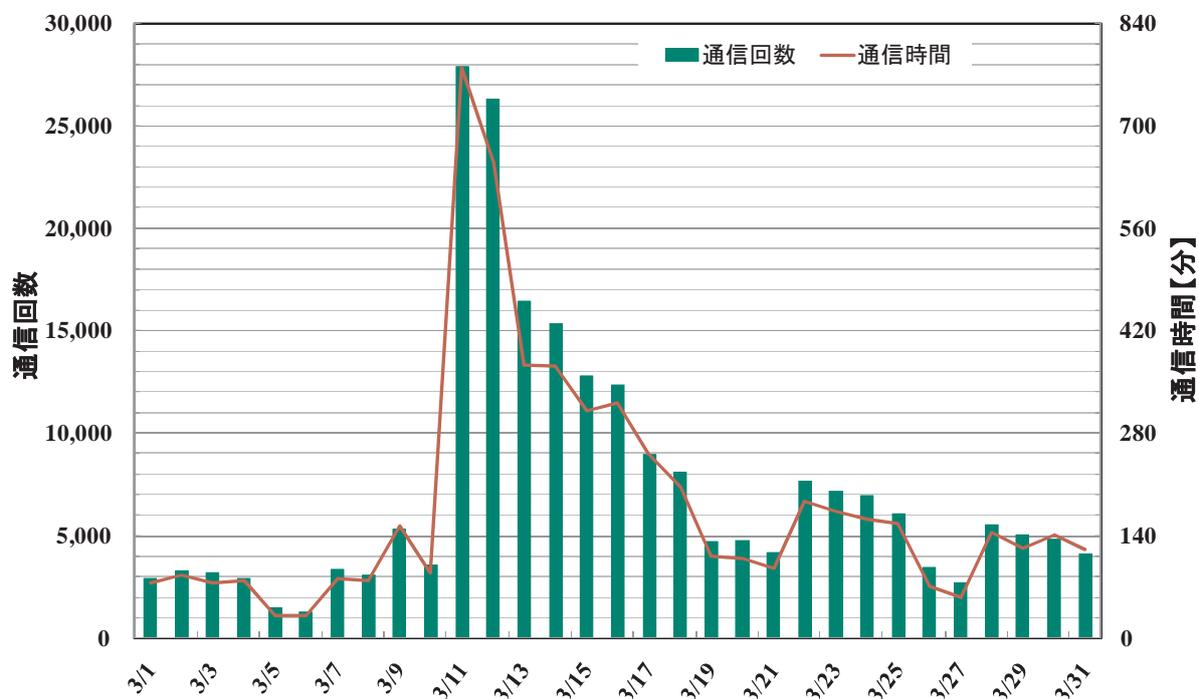
図 3.1-5 2011 年 3 月各日の通信回数と通信時間

図 3.1-5 は、2011 年 3 月 1 日から 31 日に行われた個別通信（電話及び Fax）の回数と累積時間である。北海道・東北地方は第一世代の地球局が多く、通信は個別通信に限られているので、震災の影響がより顕著となるが個別通信の状況は、通信回数、通信時間共に 3 月 11 日と 12 日が飛び抜けて多く、その後は徐々に減少していることが分かる。しかし 3 月末の時点では、まだ震災以前の平均的なトラフィック（3 月 1 日～8 日）よりは多くなっている。通信量が平常並みに戻ったのは、半年以上経過した 10 月以降である。震災前の 3 月 9 日に通信量が増加しているのは、三陸沖を震源とする大きな地震（M7.3、震度最大 5 弱）があった為である。

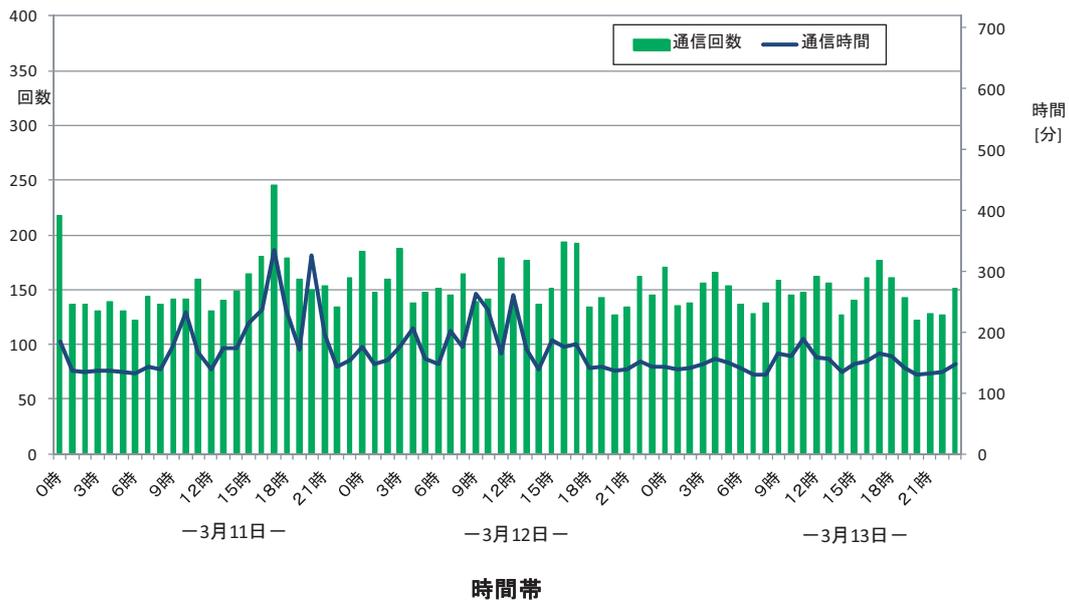
図 3.2-2(b) 2011年3月11日から13日のトラフィックの時間変化
(IP 通信全都道府県)

図3.2-2(b)は、IP型データ伝送の通信回数と通信時間である。このグラフの縦軸は、回数・時間ともに図3.2-2(a)と比べ10倍に拡大して表示している。通信回数は、3月11日の17時台がやや多くなっているが概ね一定であり、昼と夜、災害時と平常時の間に顕著な差は無いことがわかる。

通信回数が増えていないことから震災に関して通信時間が増えたとは考え難い。通信回数と同様に通信時間についても震災の影響は顕著には見られない。

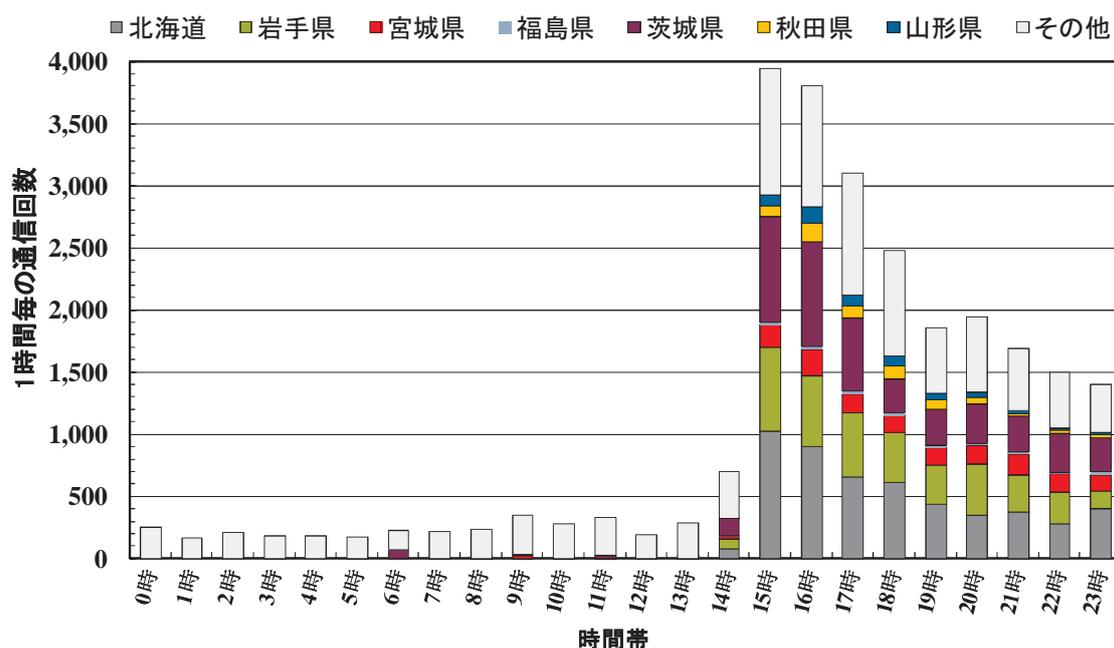
図 3.2-3 2011 年 3 月 11 日のトラフィックの内訳 (個別通信と IP 通信の回数)

図 3.2-3 は、3月11日の通信についてその内訳を示したものである。北海道、東北地方、茨城県、及びその他の地域に分けて表している。発災直後から被災県を中心に通信が増大していること、しかもこれら7道県の通信が全体の3/4を占めていることが分かる。特に北海道、岩手県、宮城県、茨城県で多くの通信が行われている。

なお、ここに示した道県については、地球局は全て第一世代であるのでIP型データ伝送はなく、個別通信のみである。IP型データ伝送は、その他の分類の中に含まれている。

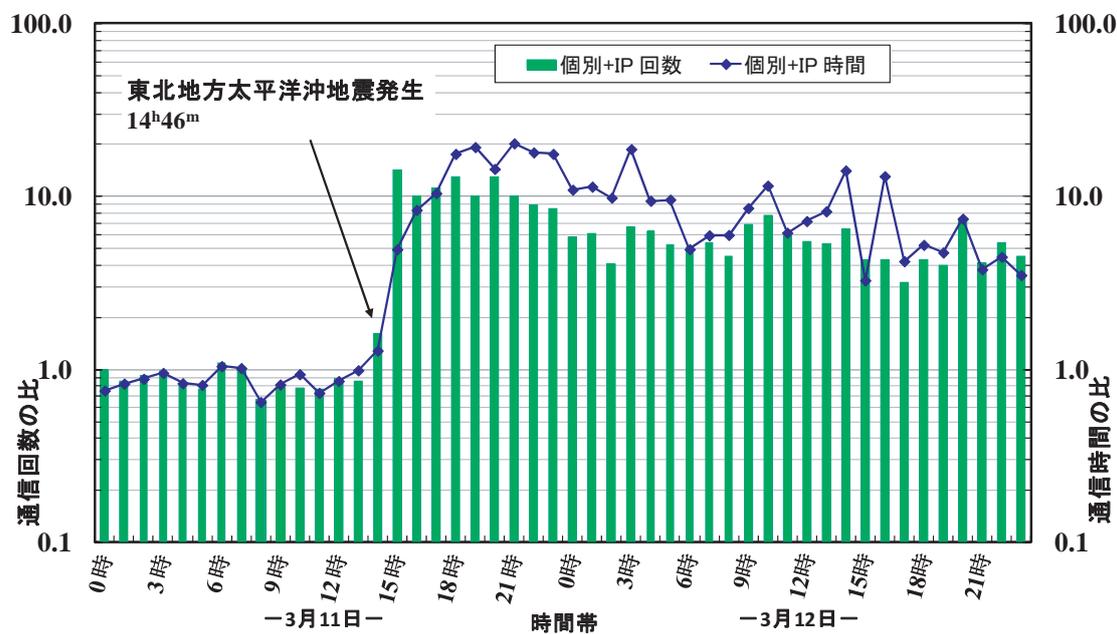
図 3.2-4 1 週間前のトラフィックとの比較 (個別+ IP 通信全都道府県)

図 3.2-4 は、3 月 11 日と 12 日の各時間帯ごとに、震災の 1 週間前である 3 月 4 日及び 5 日のトラフィックと比較してその何倍になったかを求めたものである。回数、時間ともに発災直後から大きく増加していることが良くわかる。

この図から、地震発生から通信量は増大しているが、平常時との比較ではその比率があまり変化していないことが分かる。図 3.2-1 で認められる夜間の通

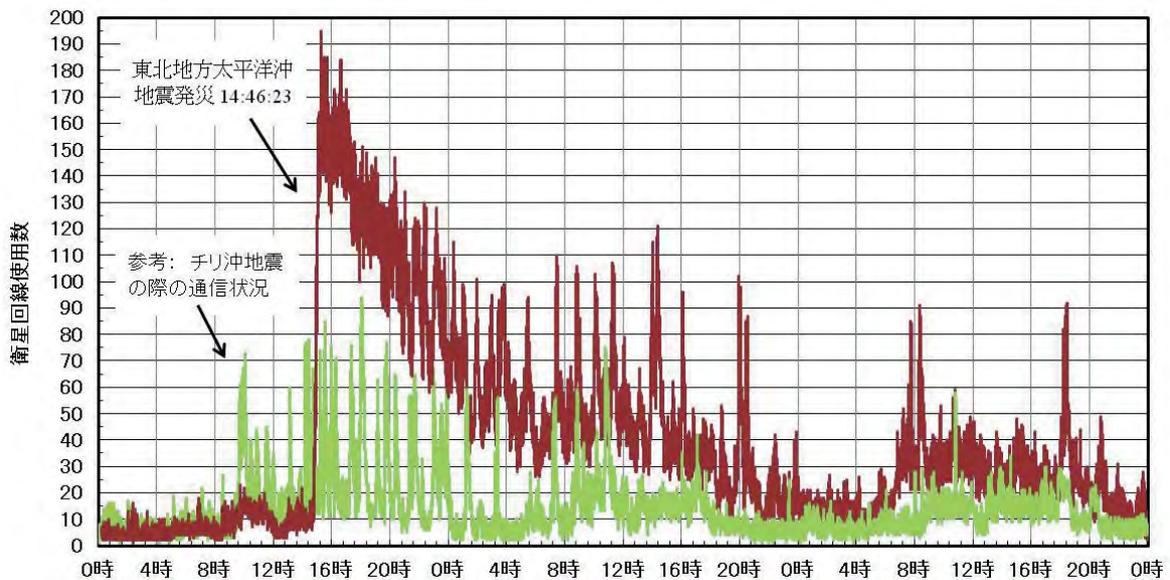
図 3.3-1 東日本大震災とチリ沖地震の際の衛星通信（全県 全通信種別）

同時に使われた回線数の最大は、3 月 11 日の 15 時 18 分の 195 回線である。チリ沖地震の際は 95 回線でありこれが過去最大であった。その 2 倍の通信が集中したことになる。3 月 12 日の最大は 121 回線、3 月 13 日は 91 回線と大量の通信が引き続き行われている。

今回の災害に伴う通信は、過去の災害時と比べて通信回数が 4 倍以上、同時利用回線数が 2 倍以上となり、量と密度が共に際立って多くなっている。さらに回線の混雑が長時間続いているのが特徴である。

図8.2-1は、衛星回線の新規割付が1秒間に何回行われているかを表している。図3.3-1に示した、発災直後に衛星回線の利用が集中した時刻を中心に解析した。

この図より、1秒間に8回という回線割当要求（発呼要求）が15時52分頃に発生していることが分かる。しかしこの時刻は図3.3-1の衛星回線の混雑度のピーク（15時18分）とは一致していない。発呼要求は地震の発生や気象警報の受信などをきっかけとして起こり、3.3項で論じたように個々の通信により衛星回線の占有は少なくとも30秒程度*1は継続することを考えると、発呼要求はバラバラでも衛星回線の利用は集中するということが起こりうる。衛星回線の混雑と通信要求のピークとは必ずしも同時に発生するものではないことが分かる。

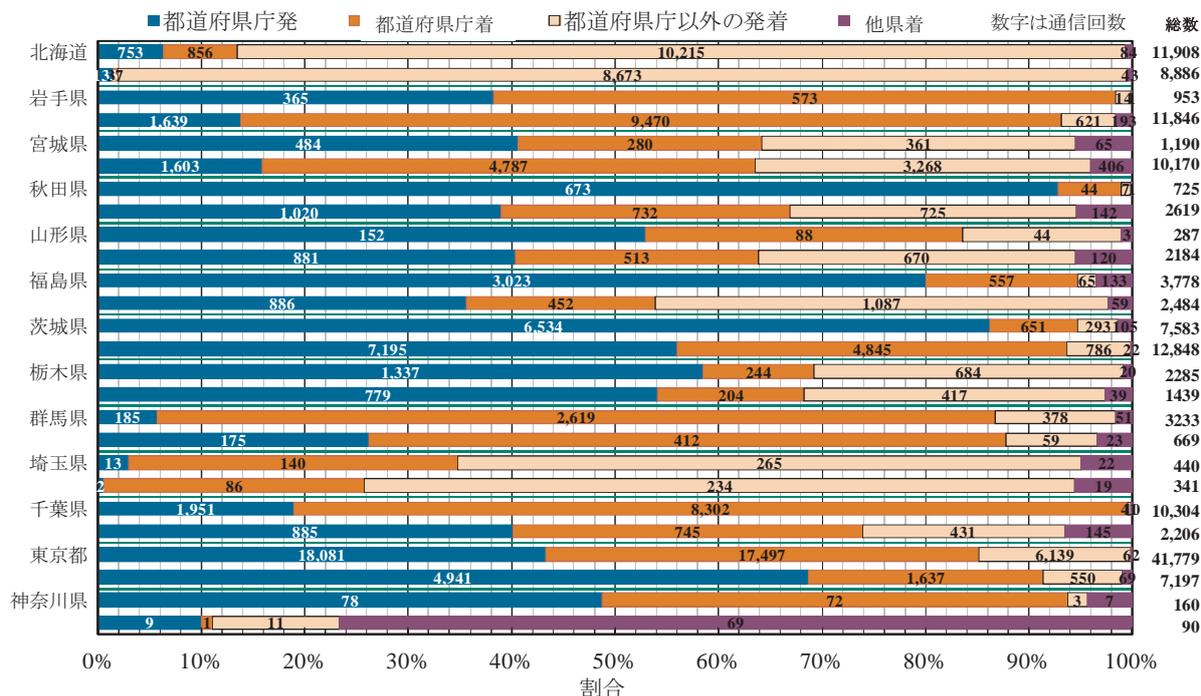
図 3.3-2 東日本大震災時と 2010 年 3 月の通信の比較
(各都道県内から発する通信の宛先別の割合)

図 3.3-2 は、同じく大震災から 3 日間の通信について、北海道、東北、関東地域の各都道県内から発する通信の相手先を分類したものである。ここでは都道県庁を発着する通信とそれ以外の通信に分類した結果を示す。この図からも明らかであるが、平常時には多くの都府県では県庁に発着する通信が全通信の 80% 以上を占めることが分かっている。その中で北海道と宮城県は例外的な存在である。

北海道、福島県、千葉県では道庁や県庁発着以外の通信が増えている。北海道では 12% の上昇であるが、福島県では平常時の 2% から 45% へと大幅に増加し、県庁発の通信が大きく減っていることが分かる。千葉県では平常時には 80% を占める県庁宛の通信が 34% に減り、平常時にはほとんど無い「県庁以外の発着」が 21% になっている。

各県の上段は2010年3月1日～31日、下段は2011年3月11日～13日の通信の内訳

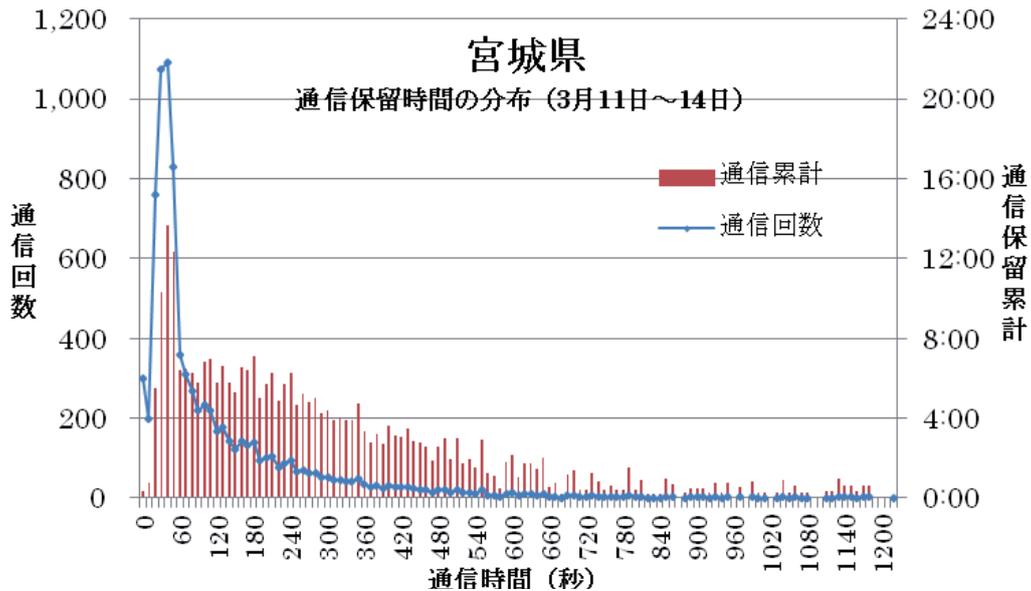
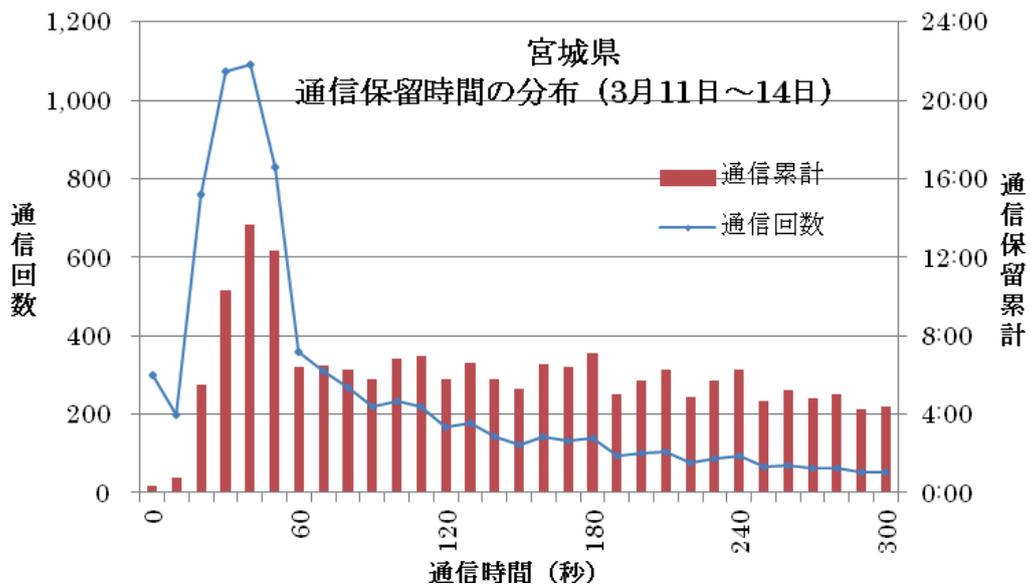
図 4.2-5 通信保留時間の分布 (3月11日～14日)

宮城県の通信保留時間のグラフを図 4.2-5、通信保留時間 0～5 分の拡大を図 4.2-6 に示す。平均保留時間は 2 分 10 秒である。通信保留時間において、30～40 秒にピークがあるが、これは、比較的短時間かつ一定時間で通信される FAX やデータ通信（震度情報等）などの利用が多かったためと思われる。

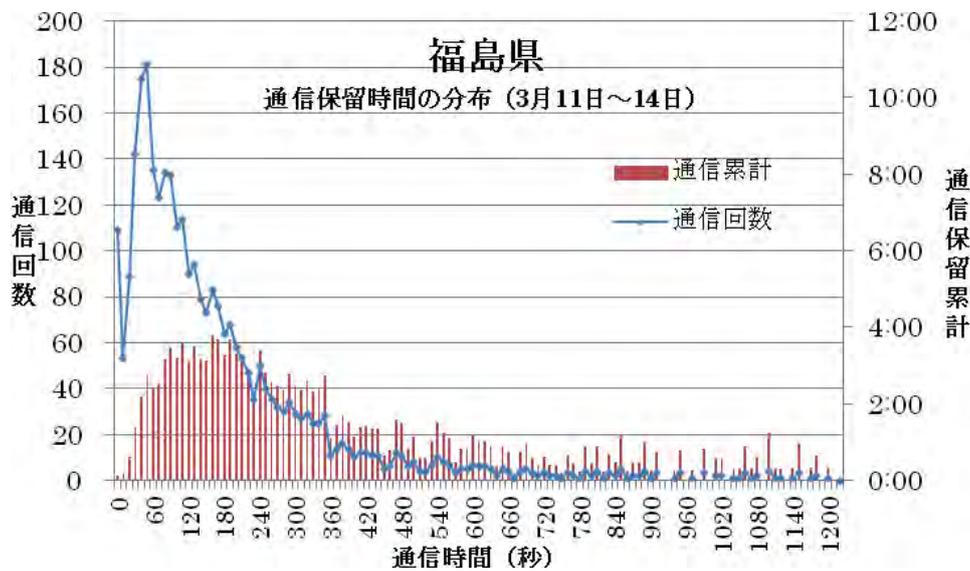
図 4.3-5、図 4.3-6 に 4 日間の通信保留時間（図 4.3-6 は 300 秒以内の通信）の分布を示す。被災時における通信の保留時間分布を見ると、ピークは、保留時間 50 秒で 181 回、通信留保時間累計で見ると 160 秒が累計 3 時間 47 分となっている。他県で見られる保留時間 20 秒～40 秒の短時間で通信される FAX やデータ通信（震度情報等）等の利用は見られなかった。

地震や津波の被害、更に福島第一原子力発電所の事故発生による被害拡大も通信保留時間が長時間化したと思われる。

図 4.3-5 通信保留時間の分布（3月11～14日）

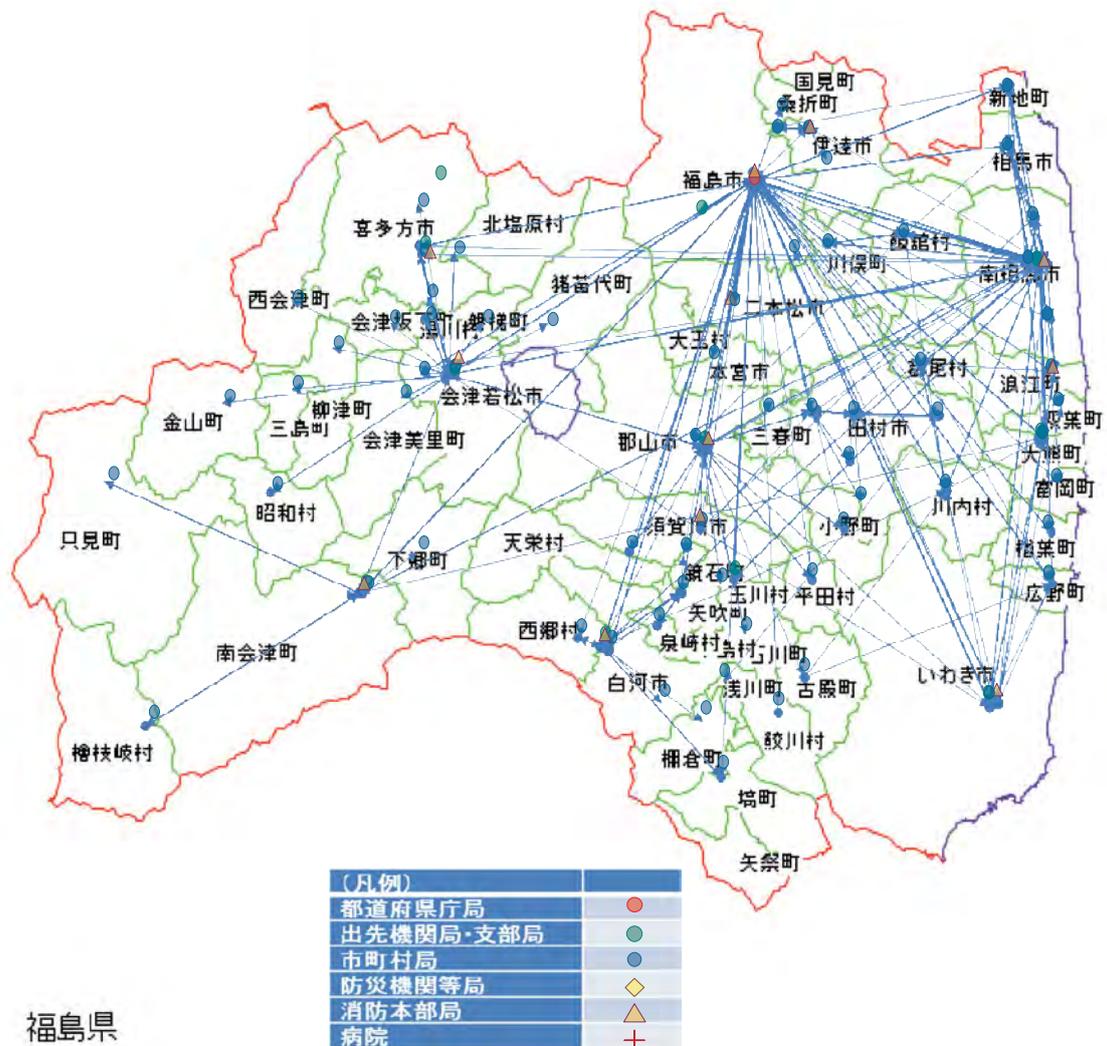
図 4.3-7 福島県の発災時の県内通信ルート

なお、例えば、福島市といわき市とを結ぶ線は太いように見えるが、線の太さは皆同じである。両市の間にトラフィックがあることのみ示しており、トラフィックの大小を示しているのではない。

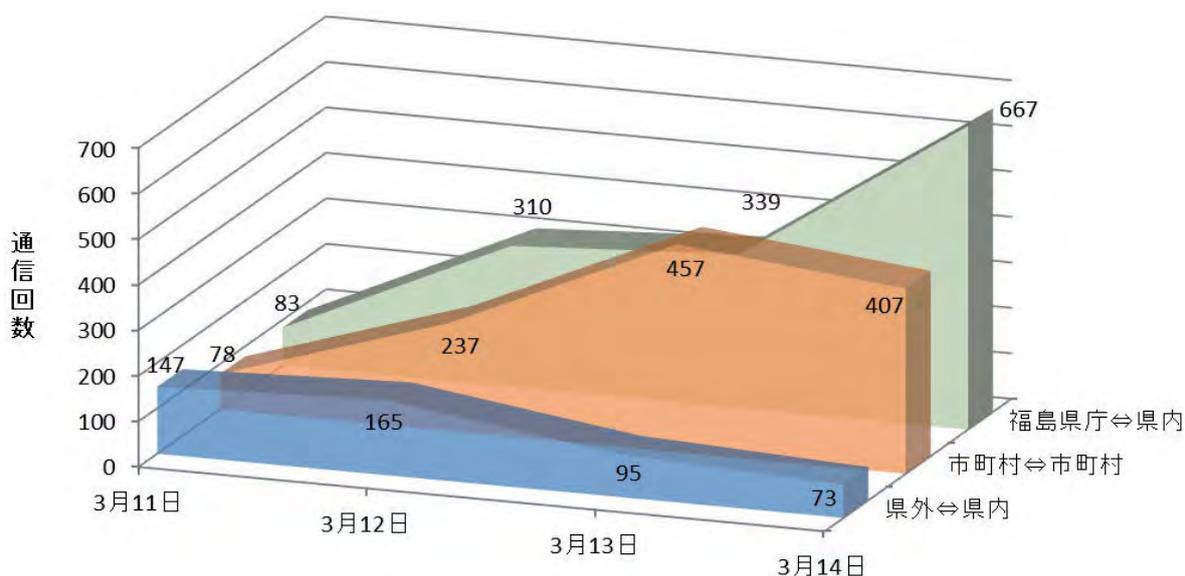
図 4.3-9 福島県の通信先別トラフィック (通信回数)

表 4.3-4 及び図 4.3-9 に地震発生日から 3 月 14 日の 4 日間の通信先別詳細を示す。県外から福島県内への通信は、主に総務省消防庁であった。
また、地震発生日から 3 月 14 日にかけて県内全域の通信が増加している。

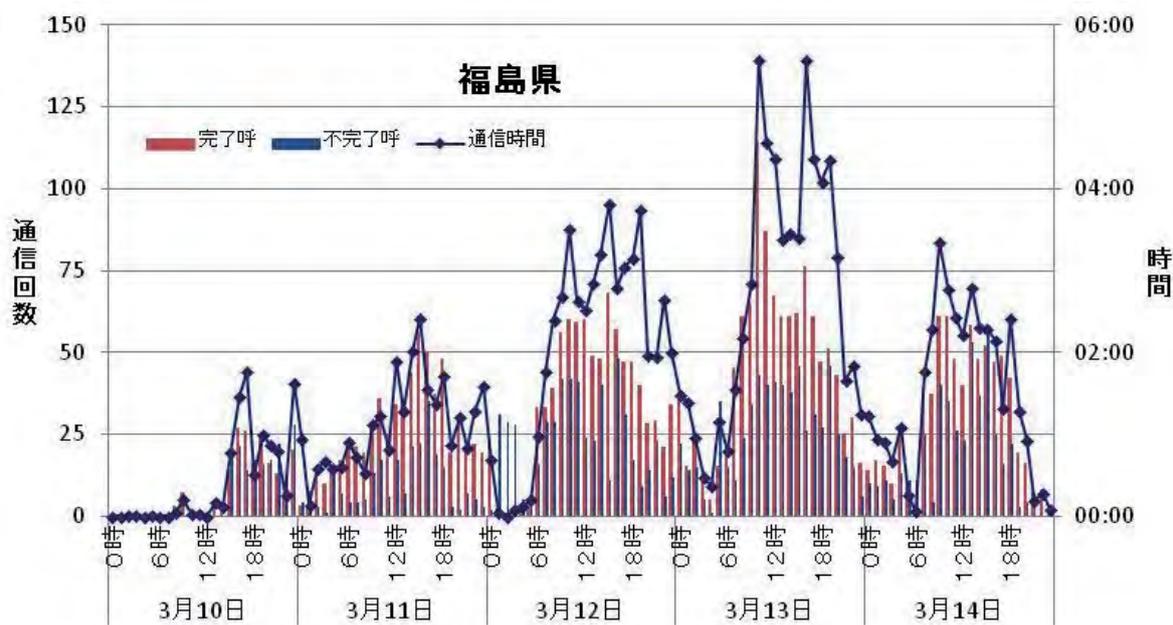
図 4.3-10 福島県 地震発生前日 (3 月 10 日) から 5 日間の個別通信

図 4.3-10 に地震発生前日から 5 日間の個別通信状況を示す。地震発生日の発災直後に急激な増加は見られず、2 時間後の 16 時にかけて徐々に増加していた。更に 4 月 13 日にかけて増加していた。

発呼数のピークは 3 月 13 日の 10 時台で 114 回となっており、発災直後からずれて発生した。また、1 日当たりの平均通信時間は 3 月 13 日の 2 時間 40 分 35 秒が最大で地震発生日から津波警報の発表、更に福島第一原子力発電所の事故発生と災害の増加に伴って通信量も増加したものと思われる。

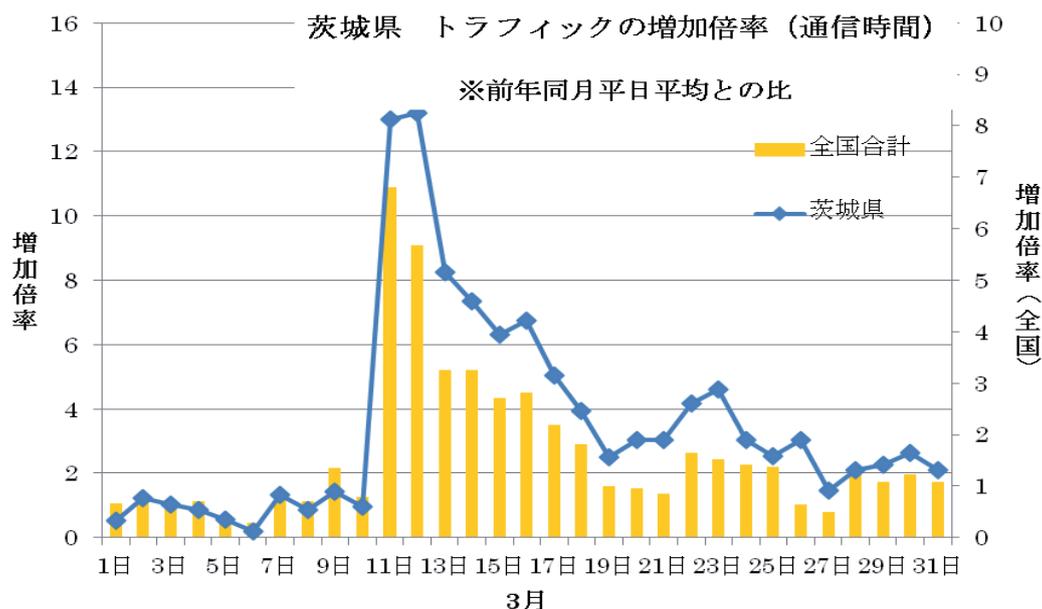
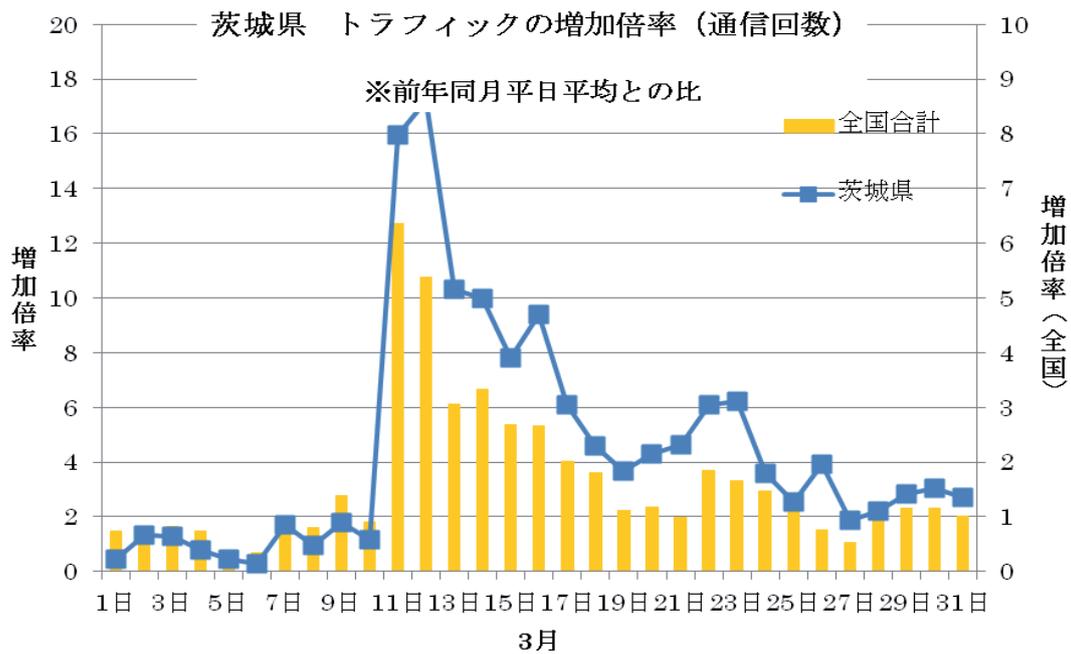
図 4.4-3 トラフィック（通信時間）の増加倍率

図 4.4-3 は、前年同月平日との通信時間の比較である。この図から全国的に 11 日以降、急激に通信数が増加していることがわかる。茨城県では前年と比較して 13.2 倍の通信時間、17.2 倍の通信回数である（図 4.4-3 及び図 4.4-4 参照）。

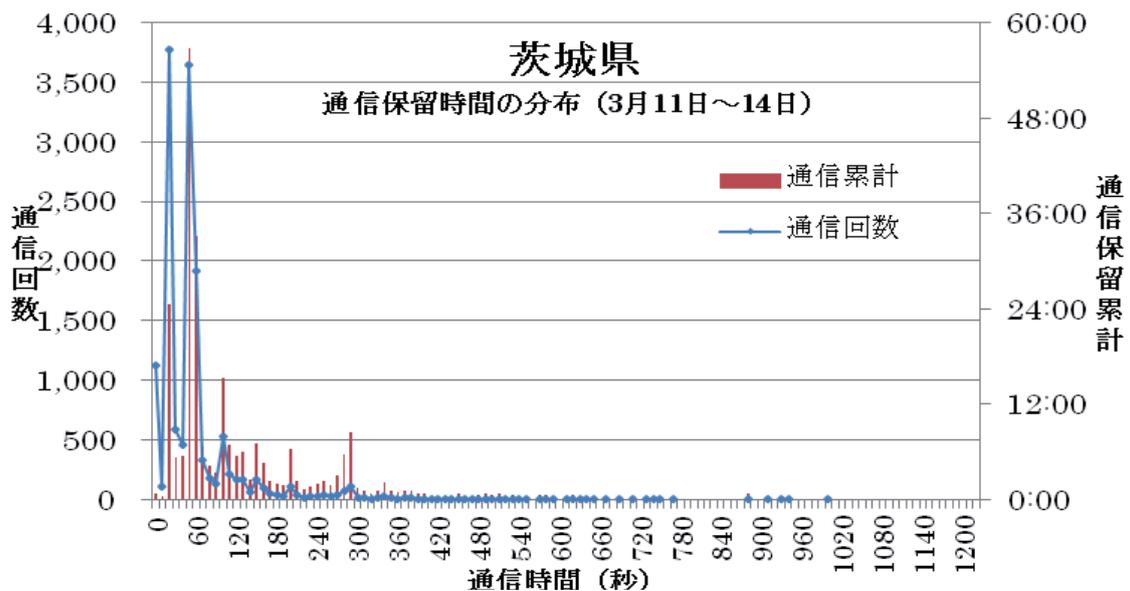
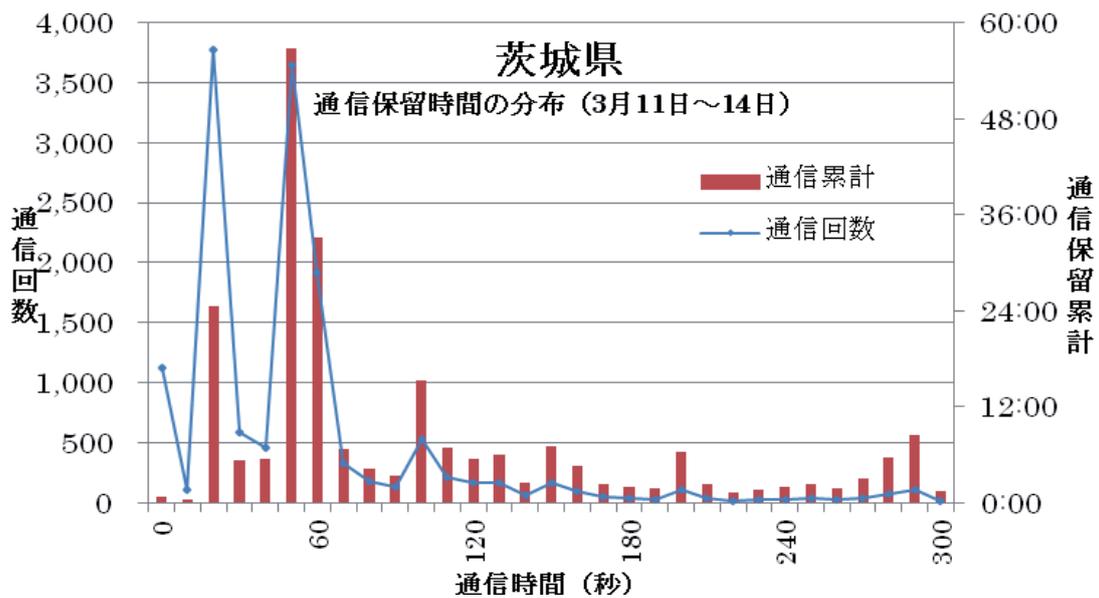
図 4.4-5 通信保留時間の分布 (3月11日~14日)

図 4.4-5、図 4.4-6 は、茨城県における通信保留時間を示している (図 4.4-6 は 0~5 分の拡大図)。茨城県も他県と同じように 60 秒以内の通信が多いことがわかる。特に、20 秒台付近と 50 秒台付近に二つのピークがあることが特徴である。

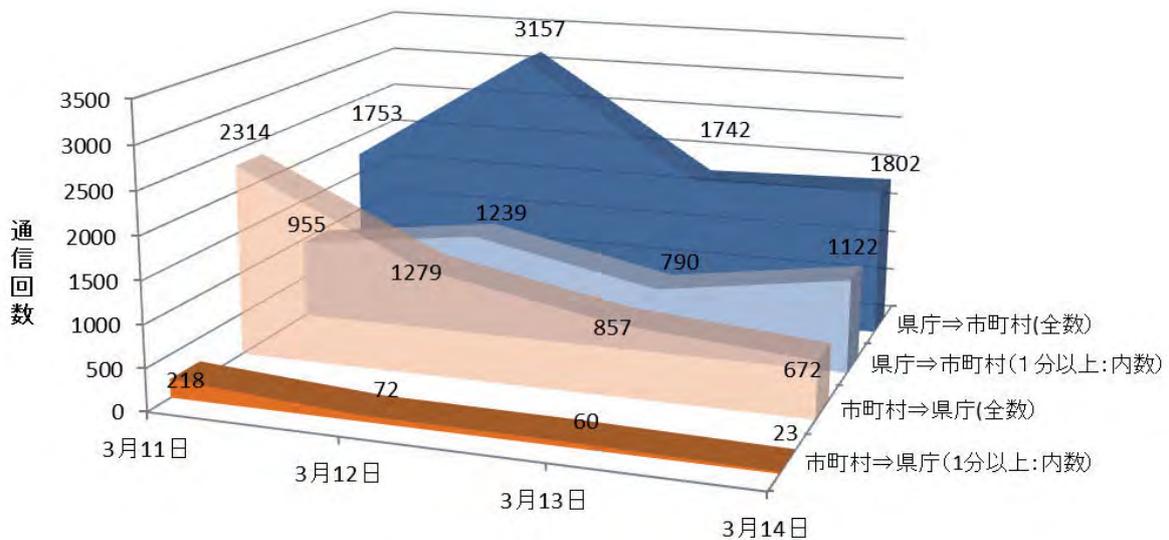
図 4.4-9 茨城県の通信先別トラフィック

ここで県庁から市町村等に発信した通信から1分以上継続した通信を拾い出してみた(図4.4-9)。ここから読み取れることは、県庁からの通信の全体の半分近くが1分以上の通信時間を要している。つまり、電話連絡及びFAX送信が主体と考えられる。

同様に市町村等から県庁に発信した通信の内、1分以上継続した通信は極めて僅かであることがわかる。逆の見方をすれば、市町村等から県庁への通信の主体は1分以内に収まる内容のものであることが分かる。

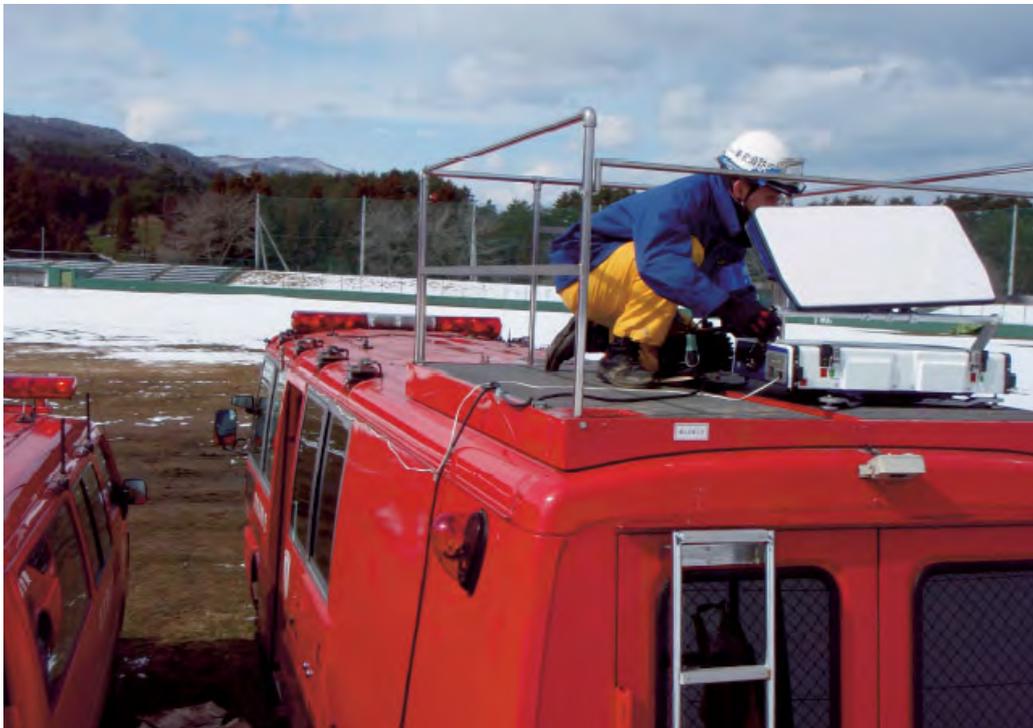
東京消防可搬 1、2 及び総務省消防庁可搬 7 の 3 台を使用した。東京消防可搬 1 は宮城県気仙沼市で使用された。東京消防可搬 2 は当初気仙沼市に輸送したが使用されず、福島県いわき市に移送している。総務省消防庁可搬 7 は福島県双葉郡楢葉町で使用された。

当初は携帯電話も通じておらず、電話、FAX で利用していたが、携帯電話開通後は専ら FAX に利用した。用途は東京消防庁との連絡である。

図 4.5-1 気仙沼市営運動場において、通信工作車上に設置
（東京消防庁提供）

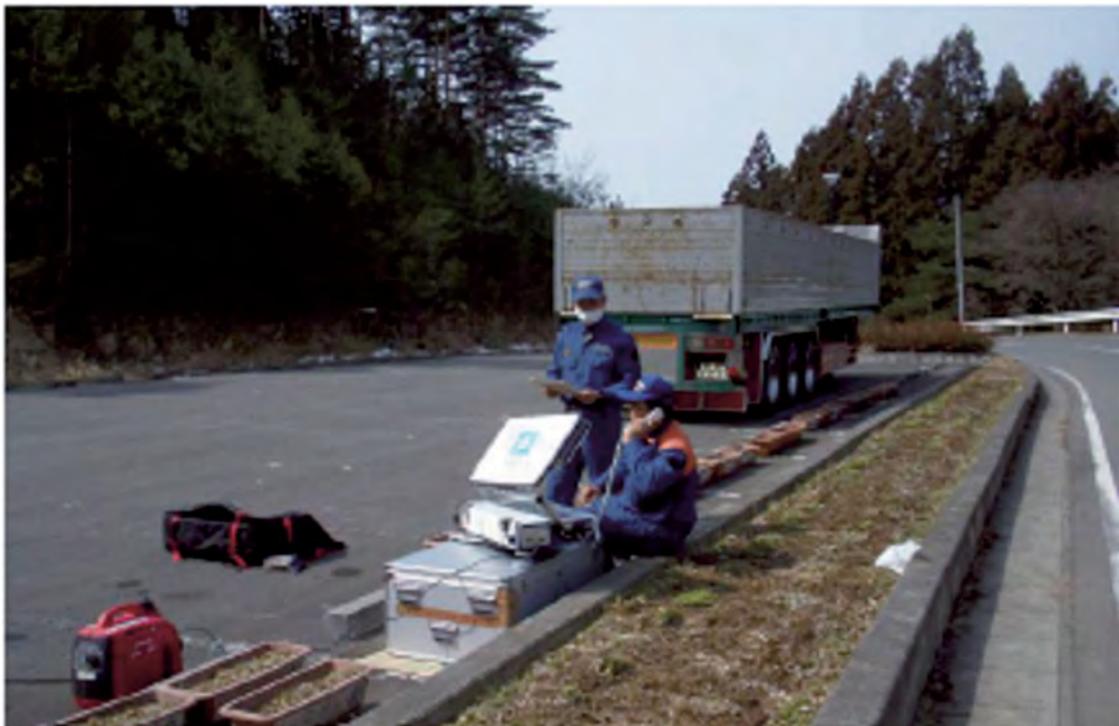
宮城県南三陸町に先に行った第一陣から通信事情が悪い（携帯電話が使えない）との報告があり、通信確保のために、兵庫県が所有する兵庫県可搬1を同町に移送した。

兵庫県から一度組立てと操作の説明を受け、消防局でもう一度練習しただけで、現地で使用することができた。

図 4.5-2 南三陸町「ひころの里」で可搬局を展開し、通信を確保
(神戸市消防局 提供)

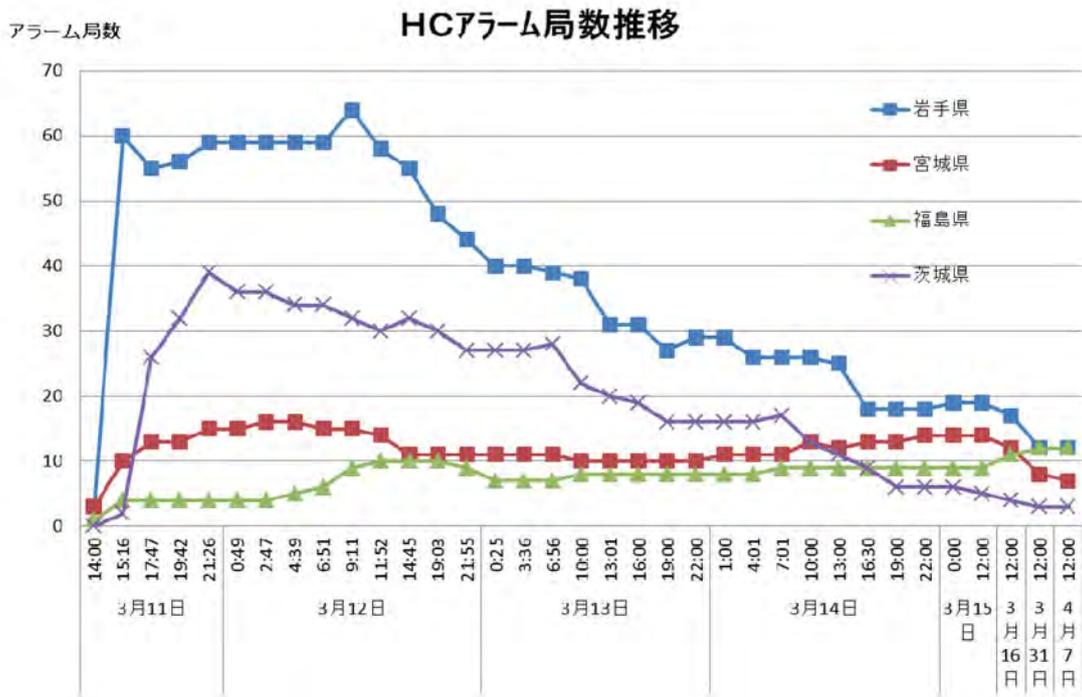
図 5.1 HCアラーム局数推移（岩手県、宮城県、福島県、茨城県）

3月末では、岩手県12局、宮城県7局、福島県12局、茨城県3局など、津波などにより建物自体が大きく損壊した地球局、福島第一原子力発電所事故による立入ができない地球局を除いて、徐々にアラーム局が減少している様子がわかる。

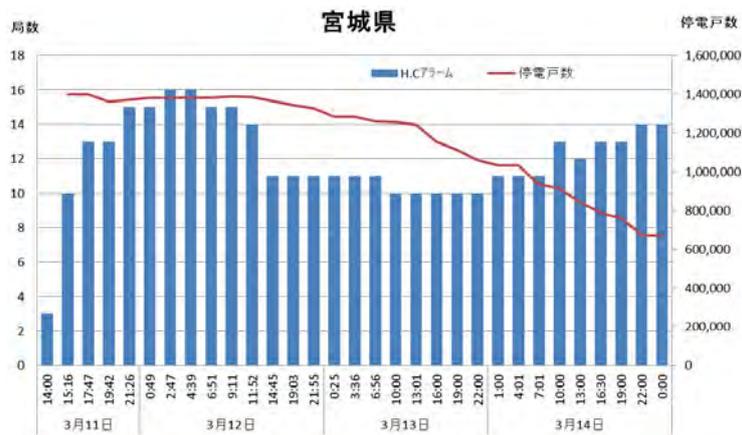
次に、県別のヘルスチェックアラーム発生局数と東北電力、東京電力管内の停電戸数を比較したものが、図 5.2-1～図 5.2-4 である。停電戸数は、東北電力及び東京電力ホームページに掲載された資料からグラフにしたものであり、市町村別の停電戸数ではなく県別の戸数となっているため、各市町村等に設置されている地球局との細かい関連までは分からないが、ヘルスチェックと停電の大まかな傾向として捉えた。

図 5.2-3 HCアラーム局数と停電戸数の関係（宮城県）

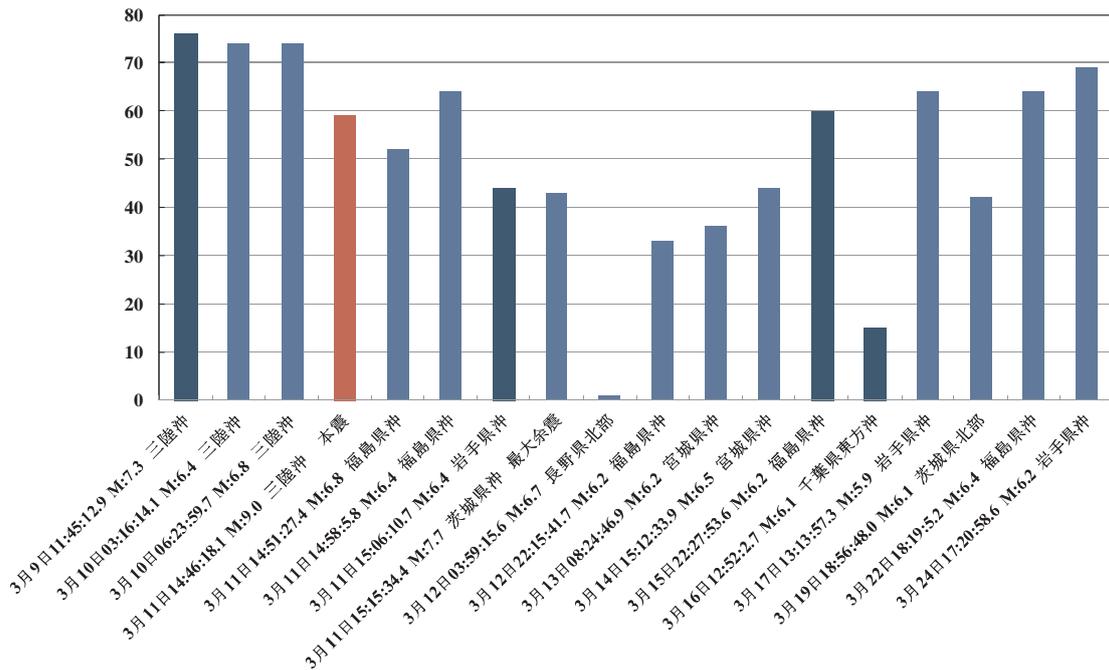
図5.3-1 岩手県内で観測された地震の震度情報報告地点の数

図5.3-1は3月9日から3月24日の間に起こった比較的大きな地震の、岩手県内からの震度報告数の推移である。東北地方太平洋沖地震の本震では、それ以前の地震に比べて震度報告地点数が少なくなっている。参考資料1表3からも明らかなように、報告があった地点の震度は全て4以上であった。これより県内全域で地震の揺れを感じていると考えられる。しかし実際には震災以前と比べて十数地点少なくなっている。また本震以後の地震でも報告地点が減っている。

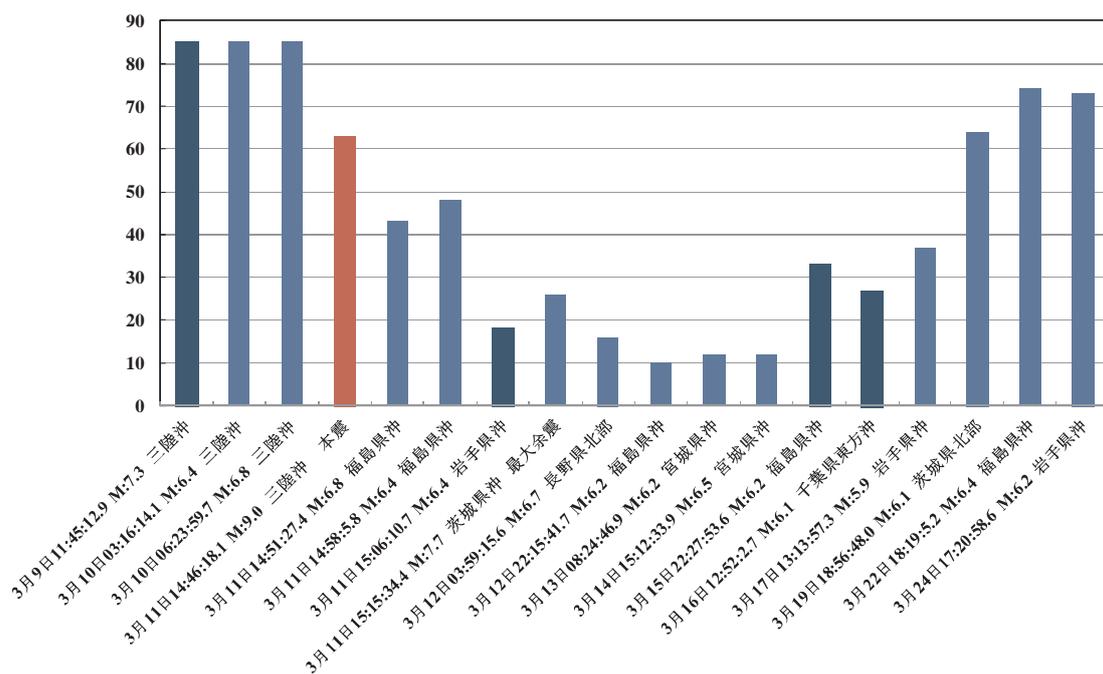
図 5.3-2 宮城県内で観測された地震の震度情報報告地点の数

図5.3-2は、同様に宮城県内からの地震報告地点数の推移を示したものである。宮城県の場合も、本震の報告地点数が低下しており、更にその後数日間は半分以下と大きく落ち込んでいることが分かる。

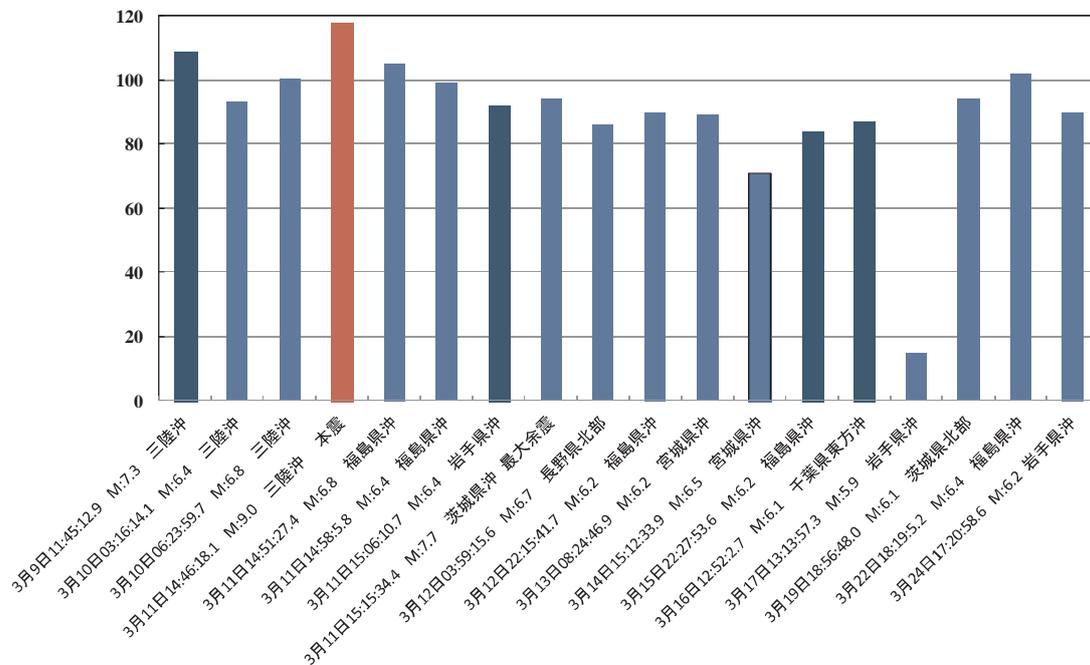
図 5.3-3 福島県内で観測された地震の震度情報報告地点の数

図 5.3-3 は福島県の報告地点数である。福島県の場合は本震の後 20 地点ほどの減少で推移している。

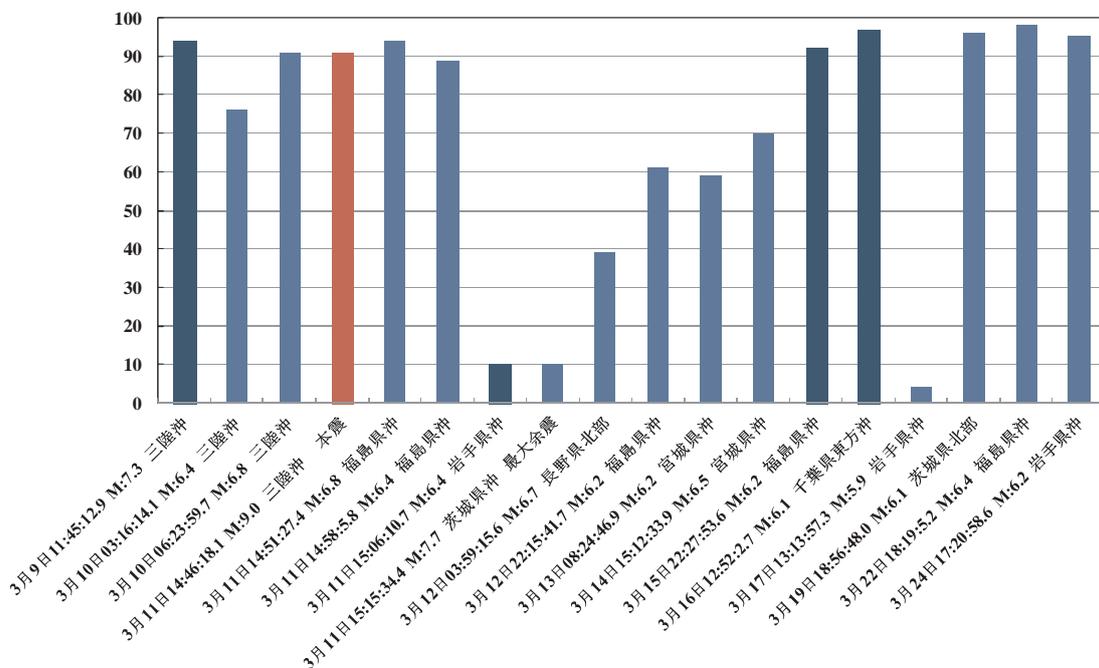
図 5.3-4 茨城県内で観測された地震の震度情報報告地点の数

図 5.3-4 は茨城県の状況である。茨城県は本震の前後で違いはなく、本震の状況は全て送られたと考えられる。しかし 3 月 11 日の 15 時台にはほとんど送られていない。その後 4 日ほどかけて徐々に回復している。

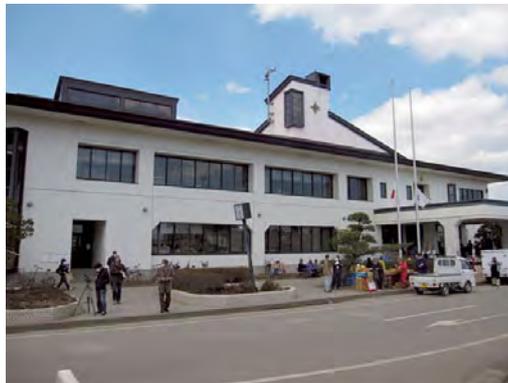
野田村は岩手県北東部沿岸に位置し、村役場は、海岸から1kmほどの場所にある。役場の1階部分が浸水したが、水没は免れており役場としての業務は行われていた。VSAT（Very Small Aperture Terminal：小型地球局）は庁舎2階に設置してあり、地震発生当初から正常に動作した。連絡相手は主に県庁である。予備電源として自動起動発電機が確保されていた。なお、3月11日から13日までの3日間で200回以上発着呼があった。

写真 6.1 野田村役場 津波が玄関の段差を超え1階フロアまで浸水した

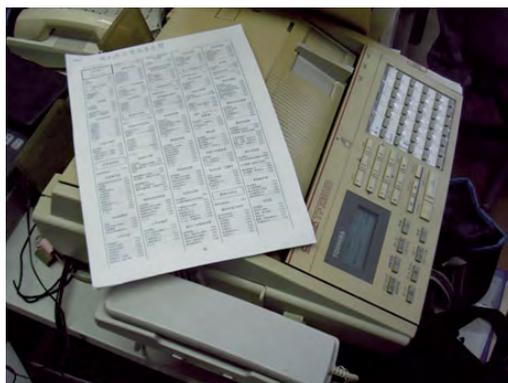
写真 6.2 野田村役場の地域衛星通信端末

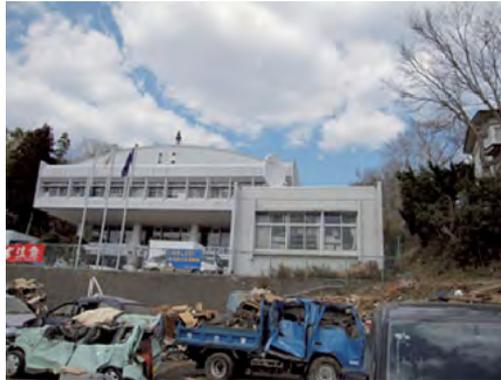
宮古市田老総合事務所は、旧田老町役場であり、海岸から1kmほどのやや高い場所にある。津波は同事務所の階段下まで押し寄せた形跡があった。発災時停電となったが、発電機が起動し、地域衛星通信ネットワーク及び防災無線が正常に動作した。

写真 6.3 宮古市田老総合事務所 津波はすぐ下までできていた

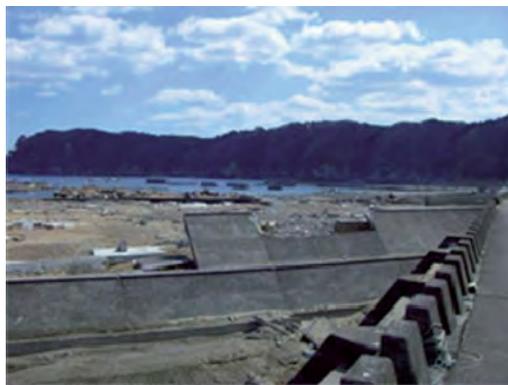
写真 6.4 破壊された防波堤、防潮堤

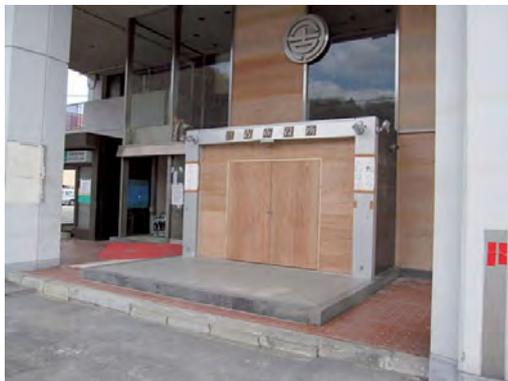
市役所は、今回の津波で庁舎 2 階まで浸水したが、VSAT は 4 階に設置してあったため被害は免れた。発災数日後には、地域衛星通信ネットワークが使用可能となり、県庁との通信を行うことができた。停電も重なり商用電源が復旧するまで発動発電機で運用した。

写真 6.5 宮古市役所 2 階まで浸水したため、1 階玄関口は封鎖されている

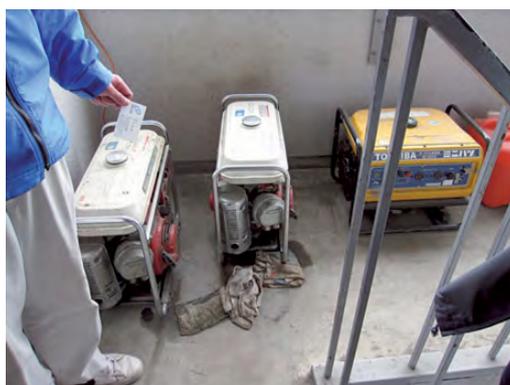
写真 6.6 宮古市役所 発動発電機運転により地域衛星通信設備を維持した

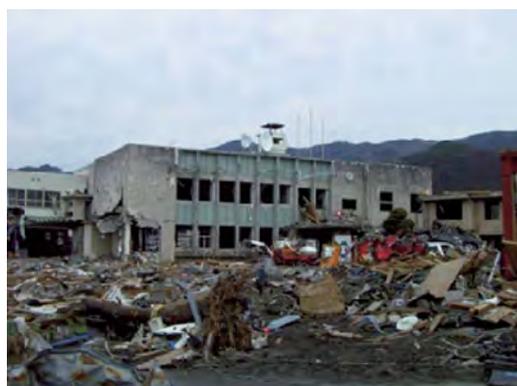
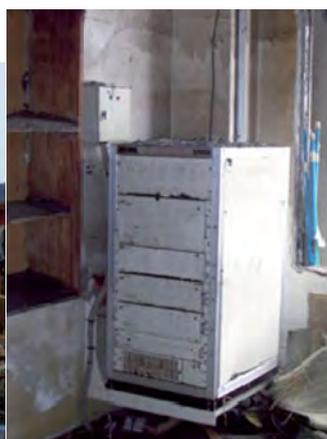
写真 6.7 大槌町役場 屋上のアンテナは 写真 6.8 地球局屋内設備
無事の模様

大槌町役場は、津波により 2 階建て庁舎の 2 階部分まで破壊されていた。VSAT が 1 階に設置してあるのが確認できた。設置状況は良好でしっかりと固定されており地震・津波に耐えたことが分かるが、使用できる状況ではない。近くにある県立大槌病院も同様の状況であった。

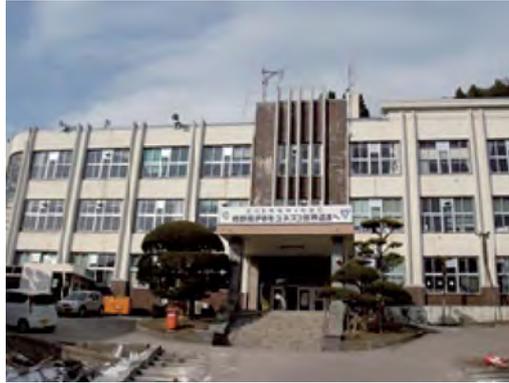
釜石市役所は、第 1 から第 5 までの 5 つの庁舎から成り立っており、VSAT は第 1 庁舎に設置されている。第 1 庁舎は、小高い丘の中腹にあり地震・津波の影響は受けていなかった。しかし、停電となったこと及び一部の庁舎で浸水があったことから、災害対策本部が釜石駅前のシープラザ釜石に設置されたため、利用はされていなかった。

写真 6.8 釜石市役所 階段部分まで津波がきたが VSAT は無事

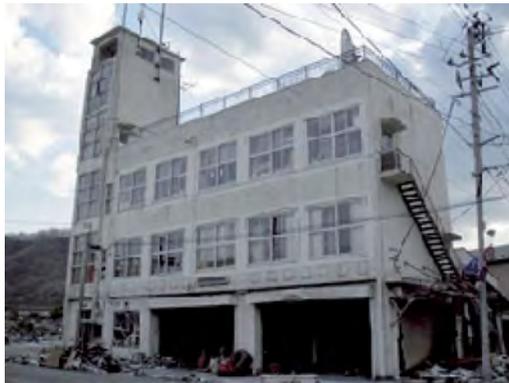
釜石大槌地区行政組合消防本部は、釜石市の商店街近くに位置している。津波により建物は1階天井付近まで浸水していた跡があった。また、VSATが1階にあり、浸水したのが外部からも確認できた。避難を呼び掛けているうちに津波により被災したものと思われる。すでに、消防本部は、釜石駅前の教育センターに移設されている。

写真 6.9 釜石大槌地区行政組合消防本部 津波で1階が浸水した
