東日本大震災と地域衛星通信ネットワーク利用状況報告書

平成24年7月

財団法人自治体衛星通信機構

本報告は、この大震災に際して機構が行った対応、地域衛星通信ネットワークの利用状況や障害の発生状況の詳細をまとめたものである。併せて地震や津波の記録、携帯電話等の公衆通信網の状況に関する資料を可能な限り集め参考として付記した。

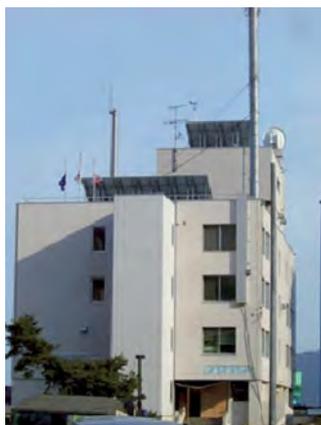
写真 6.10 釜石海上保安部

釜石海上保安部のある釜石港湾合同庁舎は、津波により2階まで浸水し、大きな被害を受けていた。しかし、VSATは、4階海上保安部の事務所内にあり被害はなかった。地震発生とともに停電となったが、発動発電機を起動させ、電気を供給して運用を継続した。地上有線網が寸断されたことから、地域衛星通信ネットワークが岩手県、各市町村、第二管区海上保安本部への唯一の通信手段となった。なお、3月11日から13日までの3日間で150回以上発着呼があった。その後海上保安庁の船が来たので全員船に移り局舎の電源を落とした。

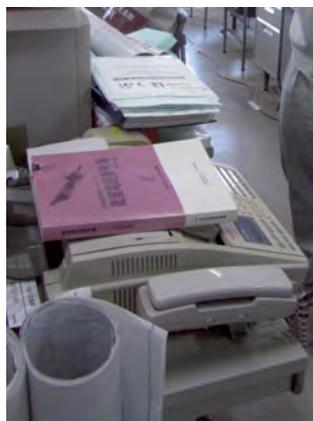
写真 6.11 大船渡市役所 利用された衛星電話番号簿

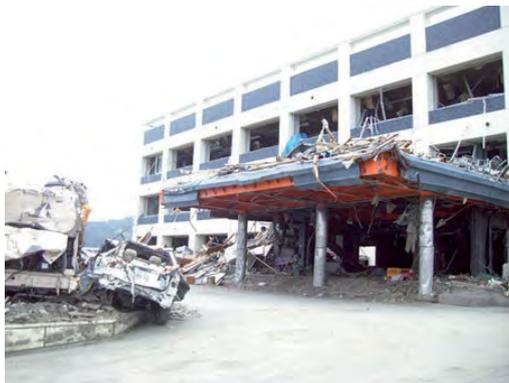
VSAT が設置されている市役所、消防本部等は津波で大きな被害を受け使用不能のため、高台にある学校給食センター内で業務を行っていた。県立高田病院周辺も同様に津波により被害を受け、市内にある 3 か所の VSAT は地震発生後アラーム状態となっている。

写真 6.12 陸前高田市役所 庁舎は津波で被災し使用不能

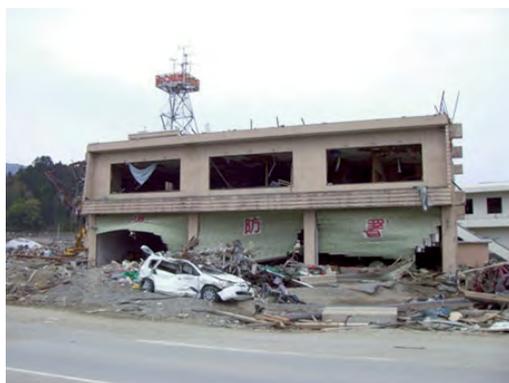
写真 6.14 陸前高田消防 庁舎は津波で被災し使用不能

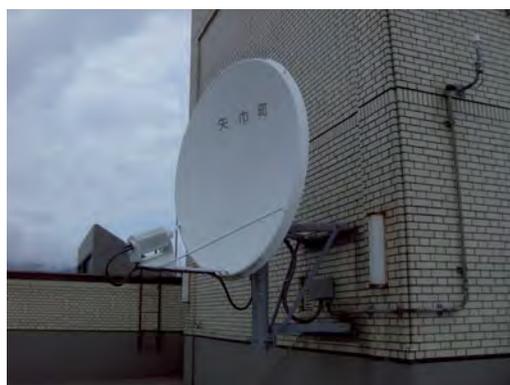
県内内陸部盛岡市の南に位置し、町役場は 3 日程度停電したが、庁舎用の発動発電機により電源を確保した。発災時は加入電話回線がつながらず災害優先電話も発信は可能であったが、受信はほとんどなかった。VSAT には被害がなかったため、県庁と衛星 FAX により通信を行った。なお、3 月 11 日から 13 日までの 3 日間で 300 回以上の発着呼があった。

写真 6.18 矢巾町役場 屋上アンテナ

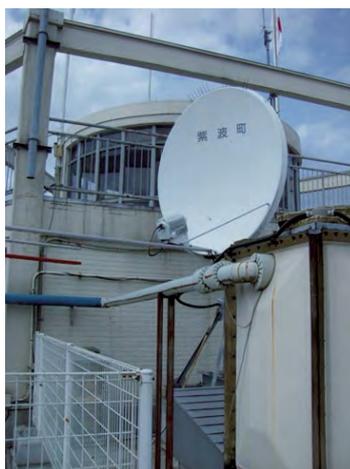
矢巾町の南に位置し、町役場は 1 日以上停電した。町役場は大きな被害もなく VSAT 設備も問題なく使えた。VSAT の衛星電話は電話番号体系が加入電話などと異なるので、日ごろから慣れておくことが必要との認識であった。なお、3 月 11 日から 13 日までの 3 日間で 100 回以上の発着呼があった。

写真 6.19 紫波町役場 屋上アンテナ

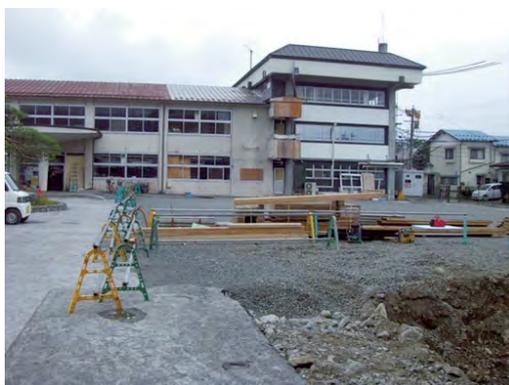
停電は 2 日程度続いた。VSAT 自体に被害はなかったが、設置場所の建物が地震により倒壊判定を受けたため当該建物に入れず使用できなかった。幸いにも加入電話が通話可能だったため倒壊しなかった建物で通信が確保できた。市役所業務の大半を駅近くのショッピングセンター内仮庁舎で行っていた。

写真 6.20 遠野市役所 手前が倒壊判定建物の撤去あと

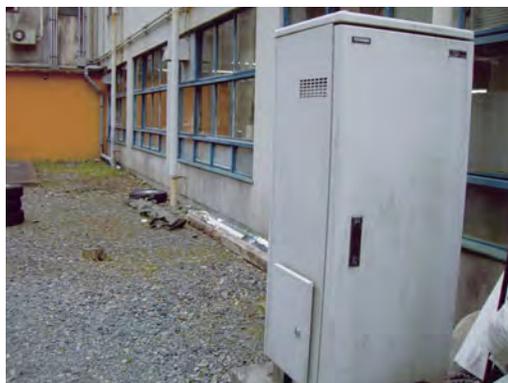
気仙沼湾、大川周辺では津波による被害が大きく、市役所別館では1階まで浸水したが、VSATは2階にあったため水没を免れた。停電は3日程度続いたが、庁舎用の発動発電機により地域衛星通信ネットワークが使えた。発災当初は唯一の通信手段であった。なお、3月11日からの3日間で500回以上の発着呼があった。

写真 6.22 気仙沼市役所 自動起動の発動発電機

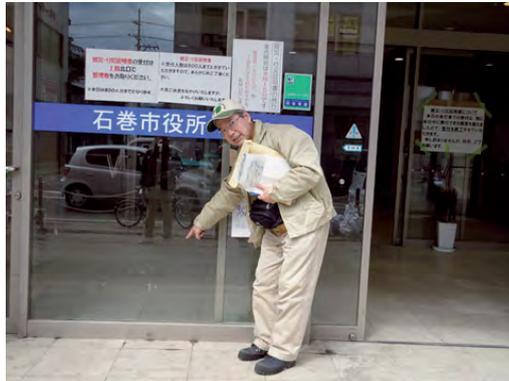
る浸水など、建物自体の被害が大きく閉鎖中であった。なお、VSAT は地震発生後アラーム状態となっている。

写真 6.23 石巻市役所 指をさしたあたりに津波の跡が見られる

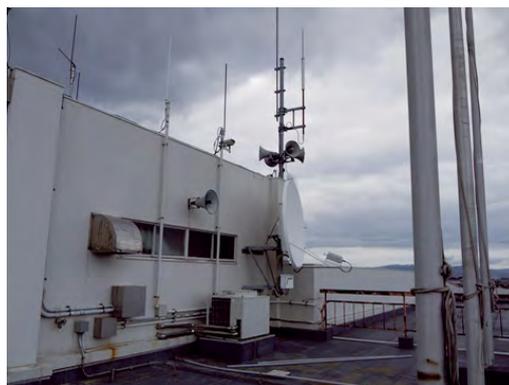
容量の大きな建物用の発動発電機があり、災害対策本部で使用する機器や県防災無線関係端末(電話・FAX・一斉等)、VSAT、MCA 無線に給電され、災害対策本部の開設の連絡や、援助物資、人員の要請など宮城県庁との唯一の安定稼働した連絡回線として、地域衛星通信ネットワークが有効に活用された。宮城 Hyperweb(光ファイバ網)はサーバが被災し、NTT 網も不通となり、復旧まで 10 日間程要した。なお、3 月 11 日からの 3 日間で 500 回以上の発着呼があった。

写真 6.24 東松島市役所 屋上の VSAT 設備は無事

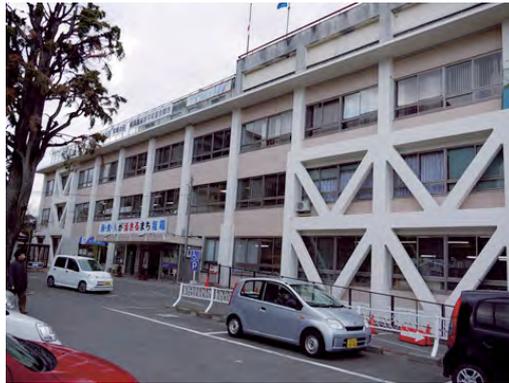
塩釜市庁舎も津波による浸水など被害はなく、新しい庁舎ではないが、筋交いによりしっかりと耐震補強がされている建物であるように見受けられた。

VSATはUPS（無停電電源装置）に故障があり業者が修理した。このため一部端末機器が使用できない時間があった。電源は発電機及び自衛隊の電源車などで確保することができた。地上回線等がダウンする中、唯一の連絡回線として地域衛星通信ネットワークが、宮城県庁と被災の状況などのやり取りを行うなど、有効活用された。NTT回線は復旧に1週間以上要した。なお、VSATは地震発生当初から正常状態であり、3月11日からの3日間で150回以上の発着呼があった。

写真 6.25 塩釜市役所 庁舎は耐震補強がされている

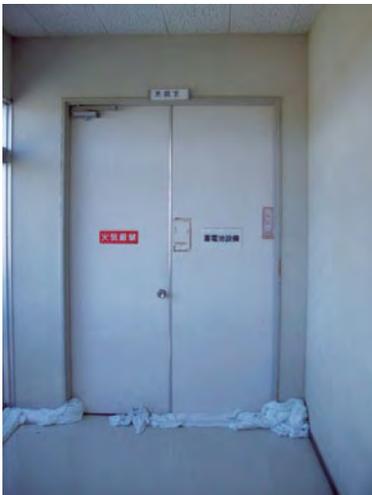
写真 6.30 被災後漏水が続く無線室入口

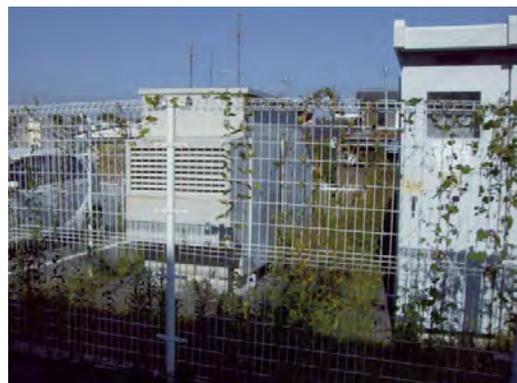
写真 6.31 地上に設置されている非常用電源設備

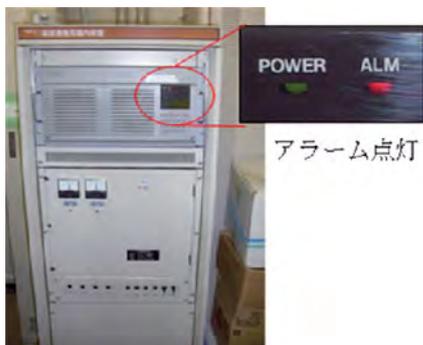
写真 6.32 故障したままの第一世代 IDU

庁舎に被害は無かったが、VSAT は故障した。元々岩代支所局は廃局の予定であったので修理はせず、現在、震度情報の伝送には NTT 回線を使用している。

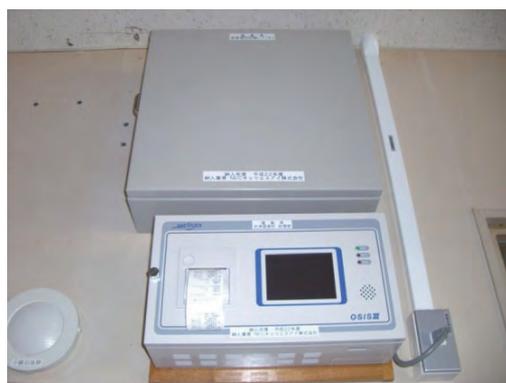
写真 6.33 現在は地上回線で配信している計測震度計 (写真下が処理部)

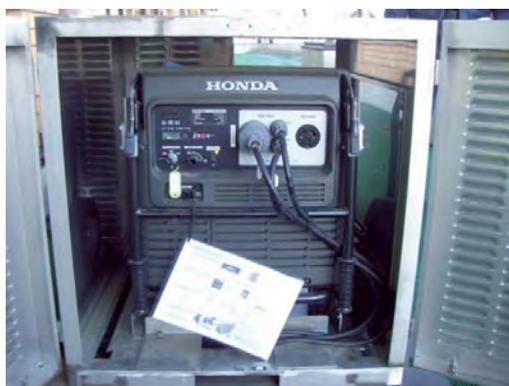
庁舎に亀裂が入り、地盤沈下が起き、1 日間停電及び断水したが、発電機は順調に起動した。端局架は転倒しなかったが、VSAT が故障して使用不能となり、業者が応急処置し、その後修理して復旧した。故障箇所・原因は把握していない。

写真 6.34 停電時に正常に起動した発動発電機

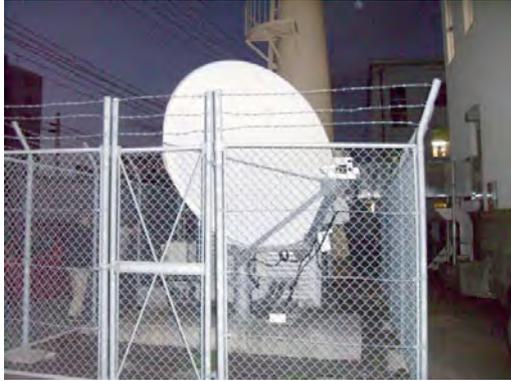
写真 6.35 地上に設置された VSAT アンテナ

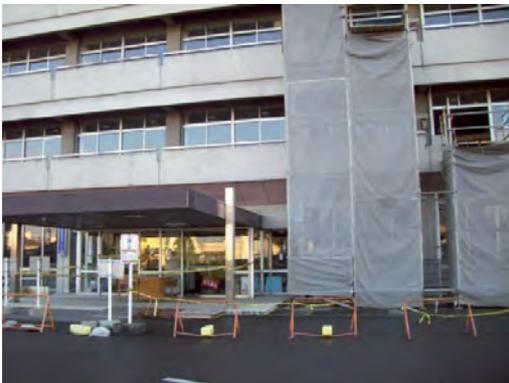
庁舎損壊で使用不能になり、現在、隣接の市体育館を仮庁舎としている。立入禁止であるため、同市の VSAT 第 2 世代化工事も未定である。

なお、同市の VSAT は震災後 8 日目から HC アラームが発生した。

写真 6.37 庁舎が被災し、立入禁止となっている須賀川市役所

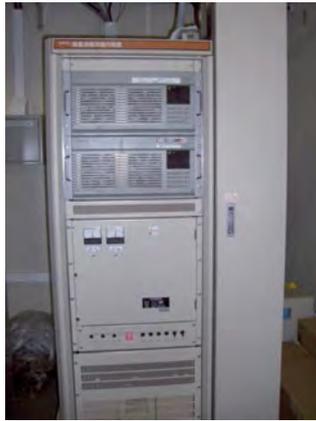
VSAT の端局架の転倒はなかったが、庁舎が一部損壊して一時退避命令が出たため、一部の部署は別の階に移った。この状況から「市災害対策本部」を 6 月まで「いわき市消防本部」内に設置し、連絡回線用には市消防本部の VSAT を使った。当初は繋がりが悪かったと聞いている。3 月 11 日の地震では、市庁舎は停電しなかったが、4 月 11 日の余震では約 1.5 時間停電した。

写真 6.39 7F 通信機器室に設置されている VSAT (第 1 世代) IDU

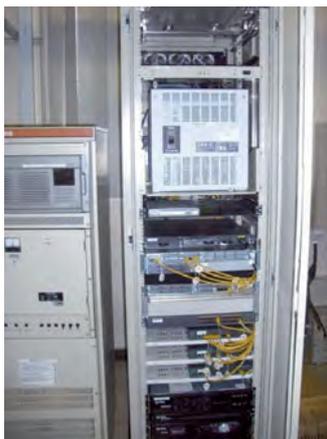
庁舎・VSAT 共に被害はなく、庁舎の非常電源と県総合情報通信ネットワークの発電機も十分に機能した。

写真 6.40 4F 機器室にある VSAT 第 1 世代 IDU (左) と構築中の第 2 世代 IDU (右)

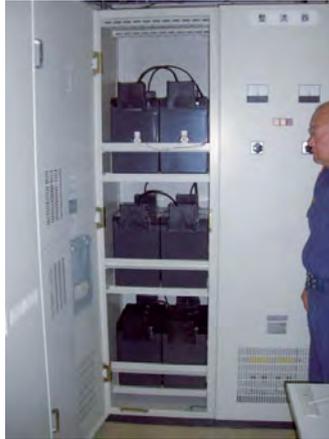
写真 6.41 4F にある県総合情報システム用共通 UPS

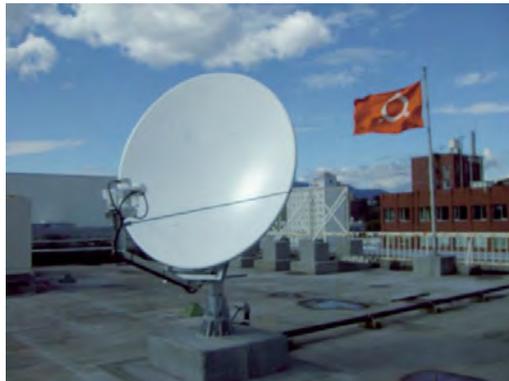
同合庁では、建物、VSAT に被害はなかった。

写真 6.42 屋上に設置された VSAT アンテナ

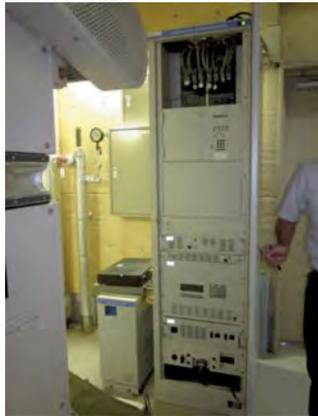
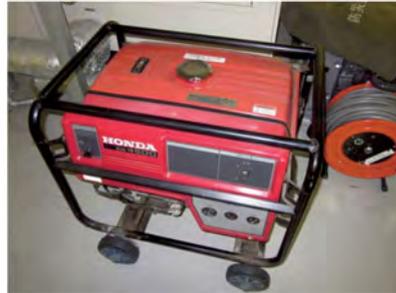
写真 6.44 北茨城市の衛星通信設備

庁舎には非常用発電機があり電源は確保され、建物に異常はなく利用できた。衛星通信設備の損傷は無く、非常用発電機により衛星通信設備に給電し、県との連絡は問題なく行えた。停電は4~5日続いたため、バッテリーで運用していた設備は使用できなくなった。水道は復旧に概ね2週間を要し、全面復旧は4月2日であった。なお、発災当日の3月11日の通話は398回、4時間11分、翌12日も214回2時間34分の通話であった。

衛星通信設備用の非常用発電機は、保安協会の庁舎点検時に合わせて点検、試験運転しているため、運用には問題なく、今回も支障なく使用できた。

(a) 衛星通信設備のラックとUPS

(b) 発電機

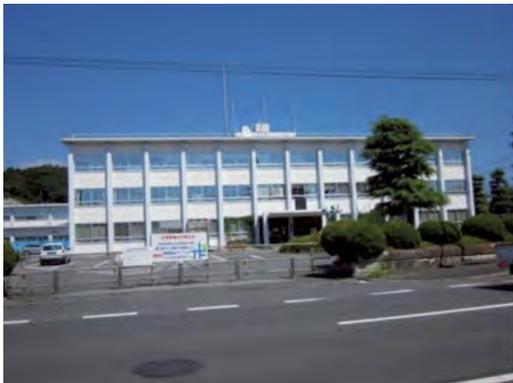
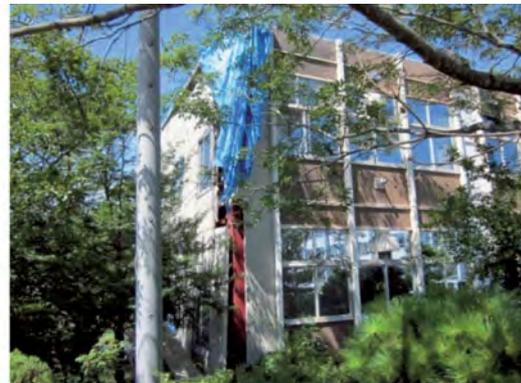
写真 6.45 高萩市庁舎の状況

発災直後、庁舎が被災し全員避難した。その後、立ち入り禁止となった。災害対策本部は屋外駐車場及びプレハブ建屋に設置して対応した。

庁舎から避難したため、詳細は不明だが、衛星通信設備は震災による被害は無かったと思われる。アンテナは、屋上に設置されており、外見上損傷していない。衛星通信設備が設置されていた庁舎は、残った書類等が散乱している状況であり、壁、柱に X 状に亀裂が発生していて危険な状態。

(a) 右：高萩市庁舎（立入禁止状態）

左：高萩市第二庁舎（外壁が脱落）

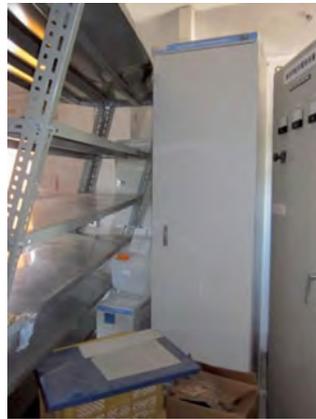
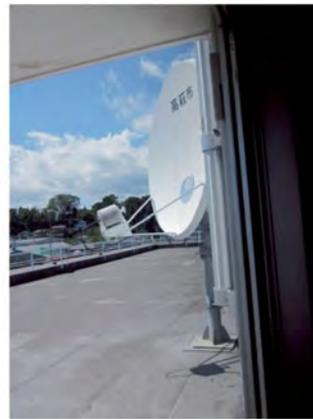
(c) 左：4階の衛星通信 右：屋上の VSAT アンテナ設備

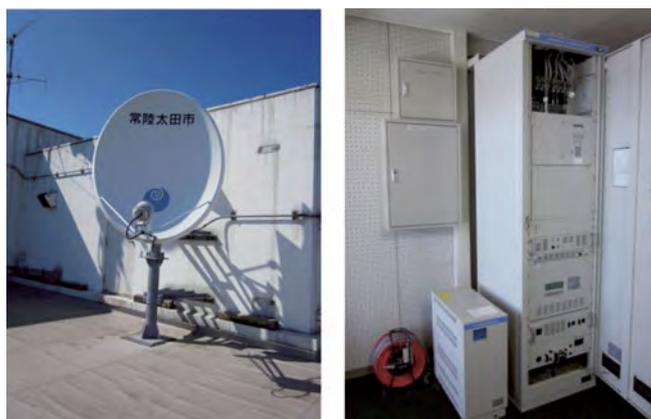
写真 6.46 常陸太田市の衛星通信設備

市役所庁舎に大きな損傷はなく、現在も使用している。衛星通信設備は 4 階に設置されているが、震災による損傷はない。衛星通信設備は、非常用発電機を使用して運用した。衛星通信設備と同じ部屋に設置していた庁舎用 PBX に、衛星用の非常用発電機から電気を供給して機能させていた。

左：屋上のVSAT アンテナ 右：3階の衛星通信設備とUPS

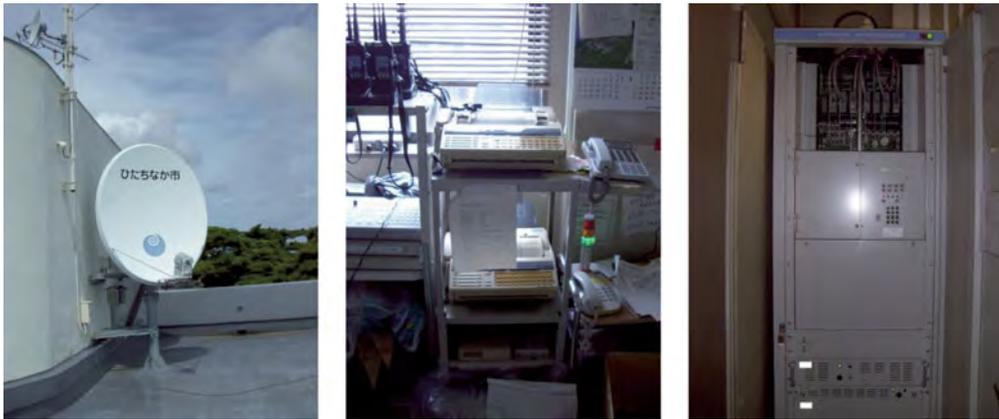
写真 6.48 ひたちなか市 通信設備

発災直後、庁舎の建物は使用できた。衛星通信設備（本体、アンテナ：本庁舎）および端末（第二庁舎）は震災による被害はなかった。市内全域の停電は4日間続き水道は3週間程度使用不能であった。地域衛星通信ネットワーク利用は県庁からのFAX受信が主であった。

左：アンテナ@本庁舎屋上 中央：FAX等端末@第二庁舎 右：衛星通信機器架@本庁舎

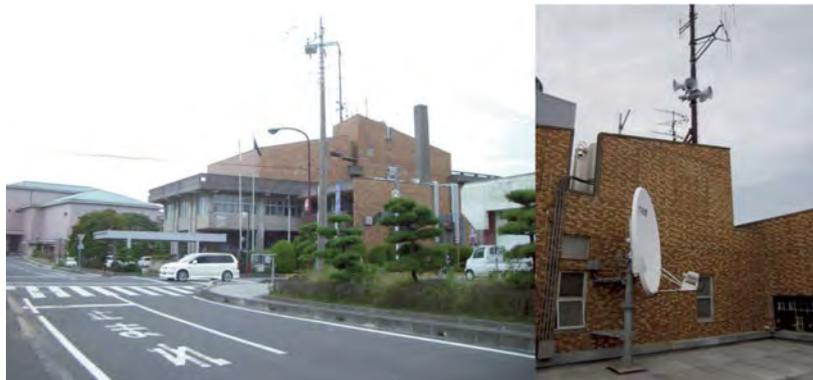
写真 6.51 大洗町役場

左：大洗町庁舎

右：屋上の VSAT 局

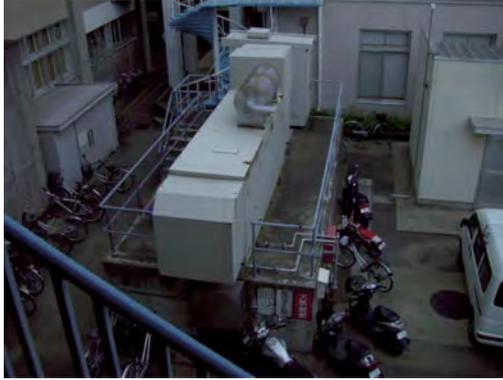
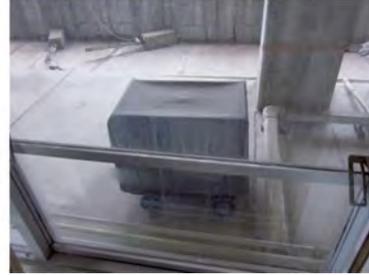
震災後も庁舎の建物は使用できた。4 m の津波が襲来したが死者はなく海水は庁舎の 1 階床面まで到達した。大洗町には非常用発電機があり発災後の停電には対応できた。津波の浸水により分電盤が被害を受けたが、直ちに漏電ブレーカ設置等の緊急対応を取り発電機が利用できるようになった。衛星通信設備は 2 階にあり、震災による被害はなかった。

赤い火気厳禁のパネルの真ん中の高さまで津波が押し寄せた
写真 6.52 大洗町自家発電機 160KVA と小型発電機（機器室横ベランダ）

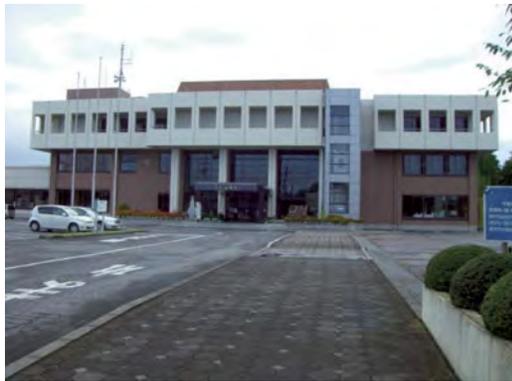
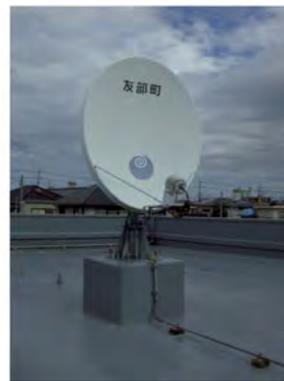
衛星通信設備に震災による被害はなく、正常に使用可能であった。停電は 3 日間続いた。水道は全面復旧までに 19 日かかった。

写真 6.53 笠間市庁舎と屋上の VSAT 局

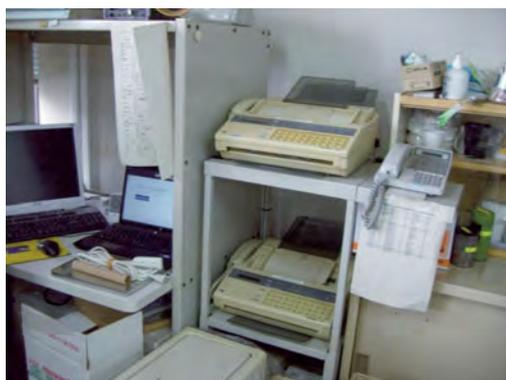
写真 6.54 笠間市庁 端末機器

電話端末下に衛星電話番号が張り出されている。FAXは上が個別通信、下が一齐指令。

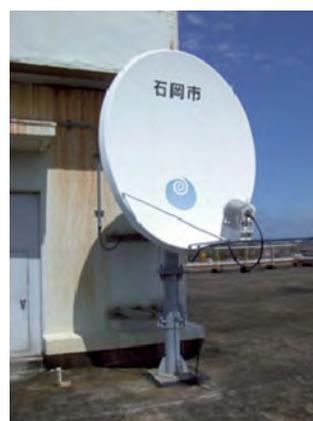
庁舎には一般電話用の非常用発電機がありこれは使用した。市役所の停電は 12 日ぐらいには復旧した。衛星通信設備に損傷はなく、衛星通信設備用に配備された非常用発電機を使用して運用した。

写真 6.56 屋上の VSAT アンテナ

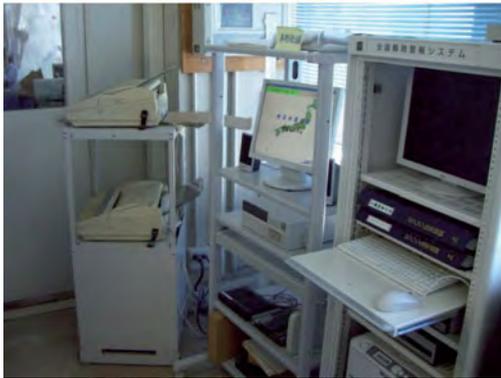
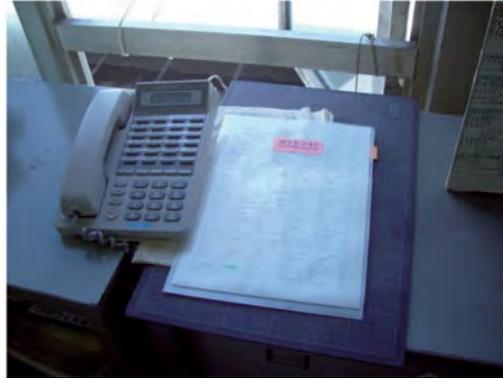
写真 6.57 石岡市庁舎内の FAX 端末と電話端末

写真の左側に FAX 端末、中央は J-ALERT 端末

電話端末横に衛星電話番号簿

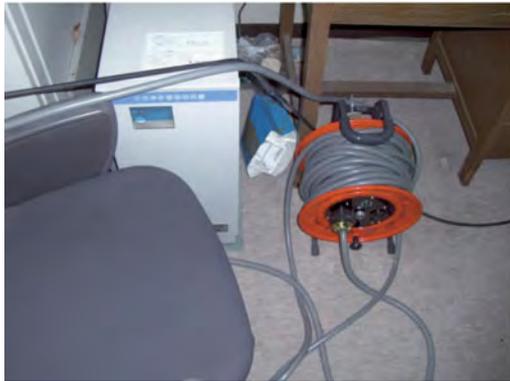
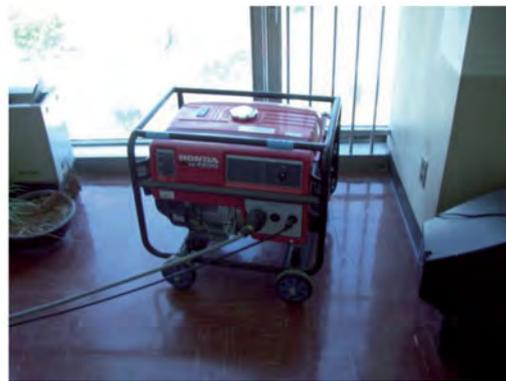
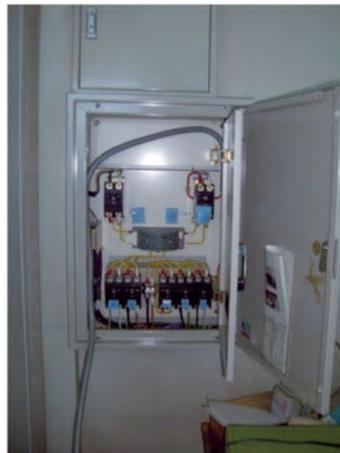
写真 6.58 石岡市庁舎内の発電機と配線

(a) 延長用ケーブルドラム

(b) 発電機

(d) 電源切替盤

発災当時に使われた発電機と配線がそのまま残っていた。

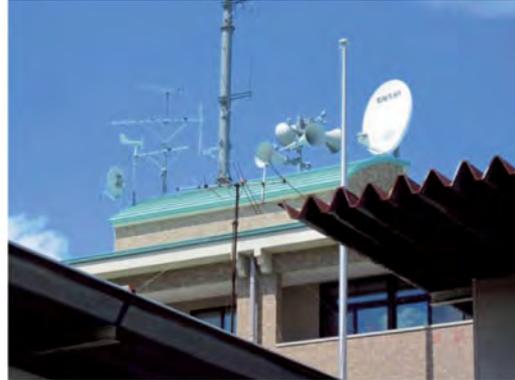
衛星通信設備に損傷は無く、石岡市消防本部局はヘルスチェックによる異常も無く、通常通り利用できた。

(b) 屋上の VSAT アンテナと通信アンテナ

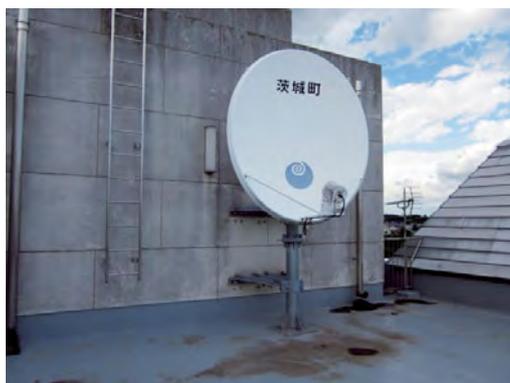
写真 6.60 茨城町の VSAT アンテナ

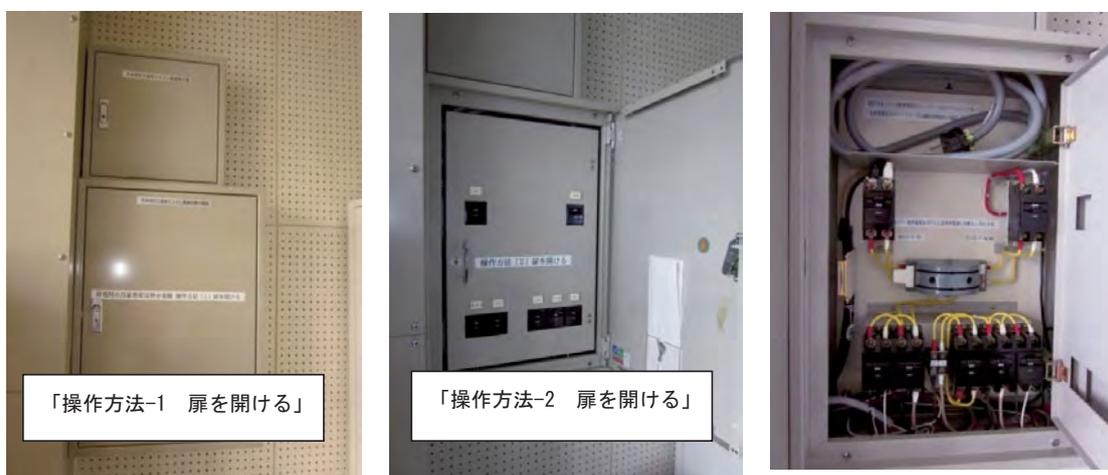
写真 6.61 茨城町の電源切替盤 操作手順

衛星通信設備には、配備されていた非常用発電機を接続して使用できるようにした。発電機の接続方法を簡記したシールを、操作の順番に沿ってコンセント、配電盤、スイッチの位置に掲示しあり、誰でも分かるようになっていた。今回の地震発生時には迷わずに設定できたとのことであった。

左：電源盤 表面パネル 中央：電源盤 内部パネル 左：電源盤 内部スイッチ類
 左：電源盤 内部スイッチ類に書かれている手順

「操作方法-3 自家発電電気のコードリールのコンセットにつなぐ 自家発電機およびコードリールは職員休憩室前の通路に置いてある」

「操作方法-4」 商用電源を OFF にし非常用電源に切替え ON にする

※ 自家発電切替分電盤の操作手順がテプラで手順を追って書かれていて、初めてでも迷わず操作できる。

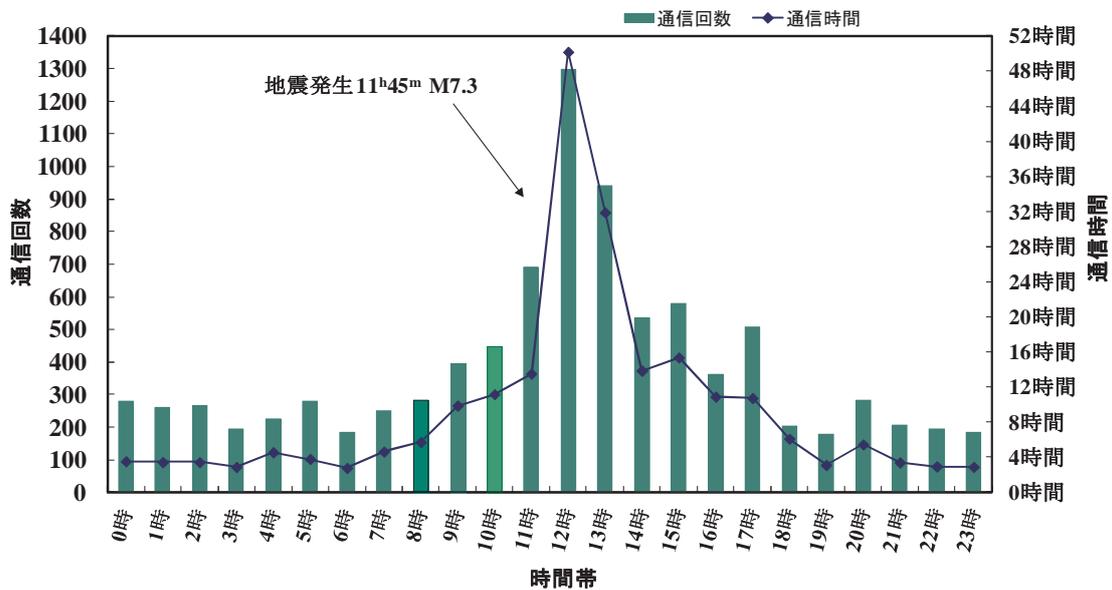
図 8.1-1 三陸沖地震（2011年3月9日 M7.3）と地域衛星通信ネットワークのトラフィック（個別通信とIP通信 全都道府県）

東日本大震災に先立つ3月9日の11時45分に、三陸沖を震源とするマグニチュード7.3の大きな地震があった。図8.1-1は、この日の衛星回線の利用状況である。

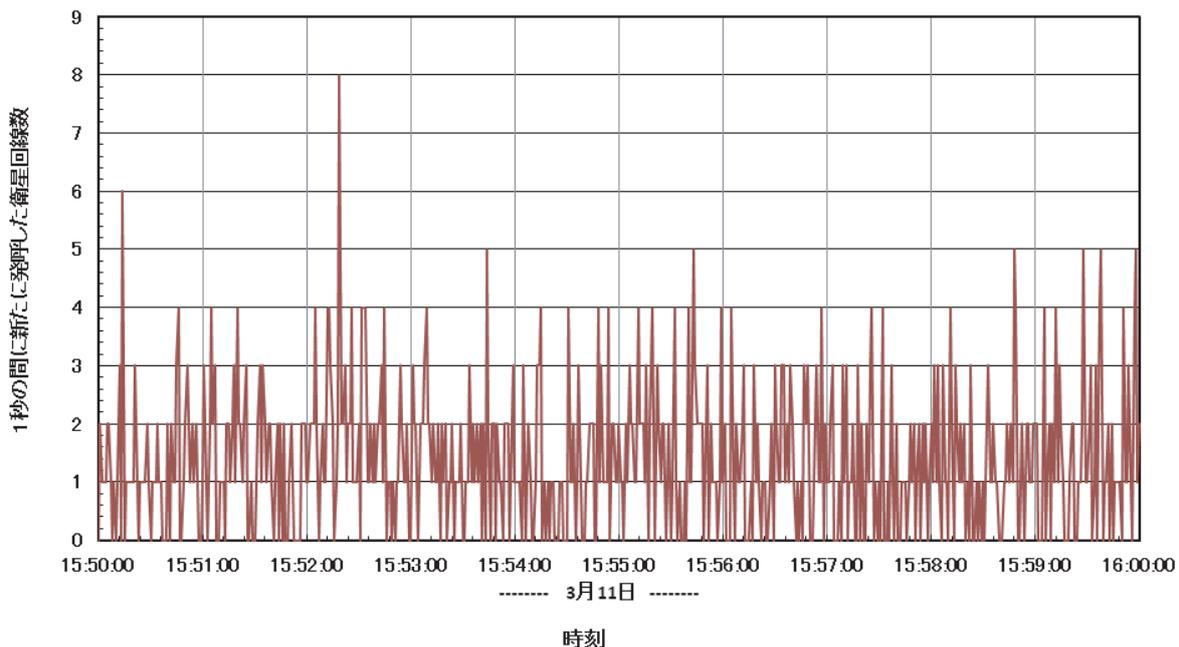
図 8.2-1 回線割当要求の処理状況

図8.2-1は、衛星回線の新規割付が1秒間に何回行われているかを表している。図3.3-1に示した、発災直後に衛星回線の利用が集中した時刻を中心に解析した。

この図より、1秒間に8回という回線割当要求（発呼要求）が15時52分頃に発生していることが分かる。しかしこの時刻は図3.3-1の衛星回線の混雑度のピーク（15時18分）とは一致していない。発呼要求は地震の発生や気象警報の受信などをきっかけとして起こり、3.3項で論じたように個々の通信により衛星回線の占有は少なくとも30秒程度*1は継続することを考えると、発呼要求はバラバラでも衛星回線の利用は集中するということが起こりうる。衛星回線の混雑と通信要求のピークとは必ずしも同時に発生するものではないことが分かる。
